Municipalité du Village de Val-David  
**Inspection de bâtiments**  
**Secteur La Sapinière, Val-David**

Rapport d'inspection de bâtiments

2026-09-01

CA0074518.0102

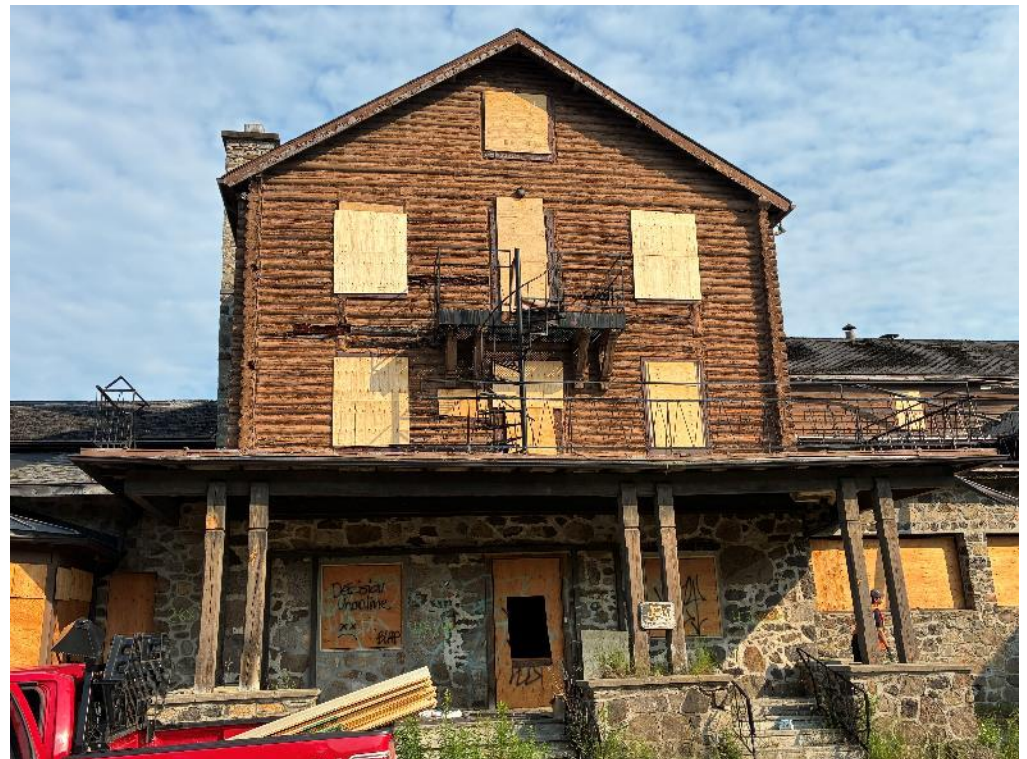
**Photo No 03**

La cheminée en brique semble être dans un bon état apparent et ne présente aucun signe de perte d'aplomb ;

Les toitures présentent une détérioration importante, favorisant les infiltrations d'eau.

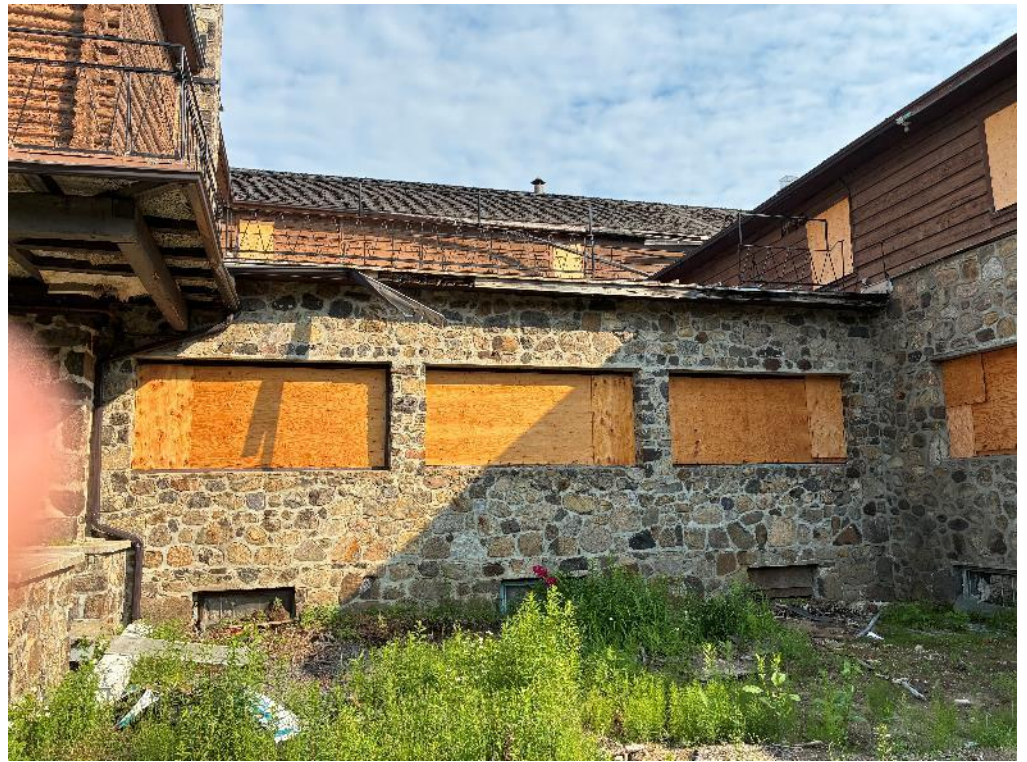
**Photo No 04**

Plusieurs éléments présentent une dégradation avancée sur les bords de toitures, avec détachement de fragments et débris au sol ;

Les toitures présentent une détérioration importante, favorisant les infiltrations d'eau.

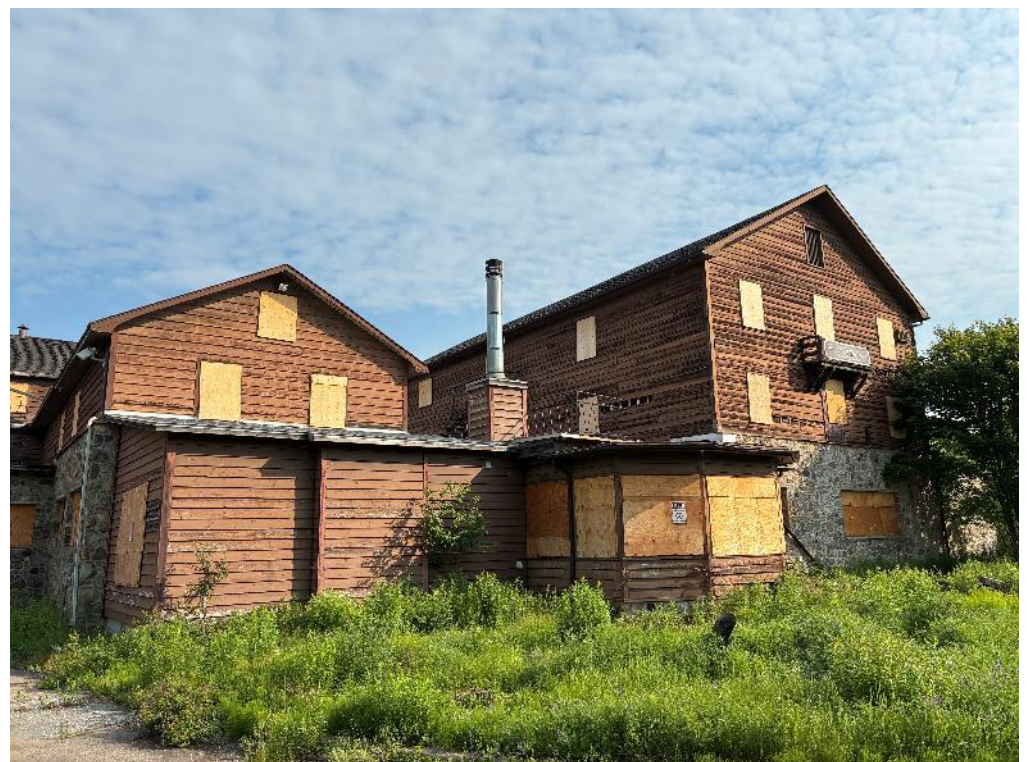
**Photo No 05**

L'enveloppe du bâtiment n'est plus étanche par endroits, favorisant les infiltrations d'eau ;

Les toitures présentent une détérioration importante, favorisant les infiltrations d'eau.

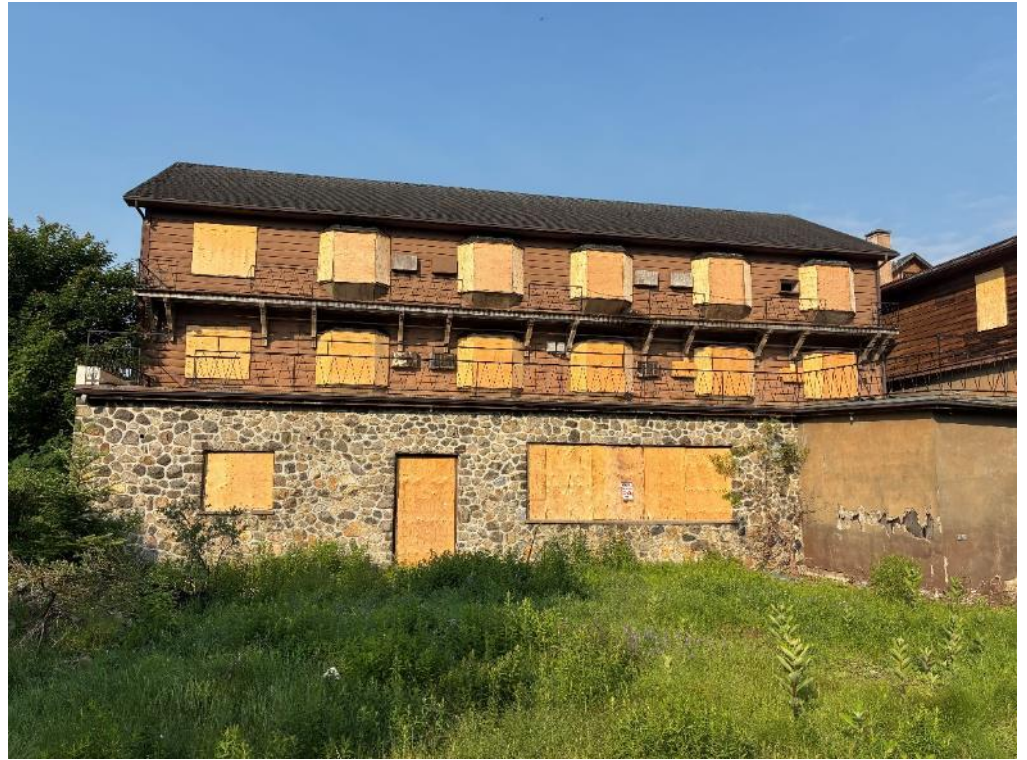
**Photo No 06**

Les portes et les fenêtres sont barricadées ;

Les toitures présentent une détérioration importante, favorisant les infiltrations d'eau.

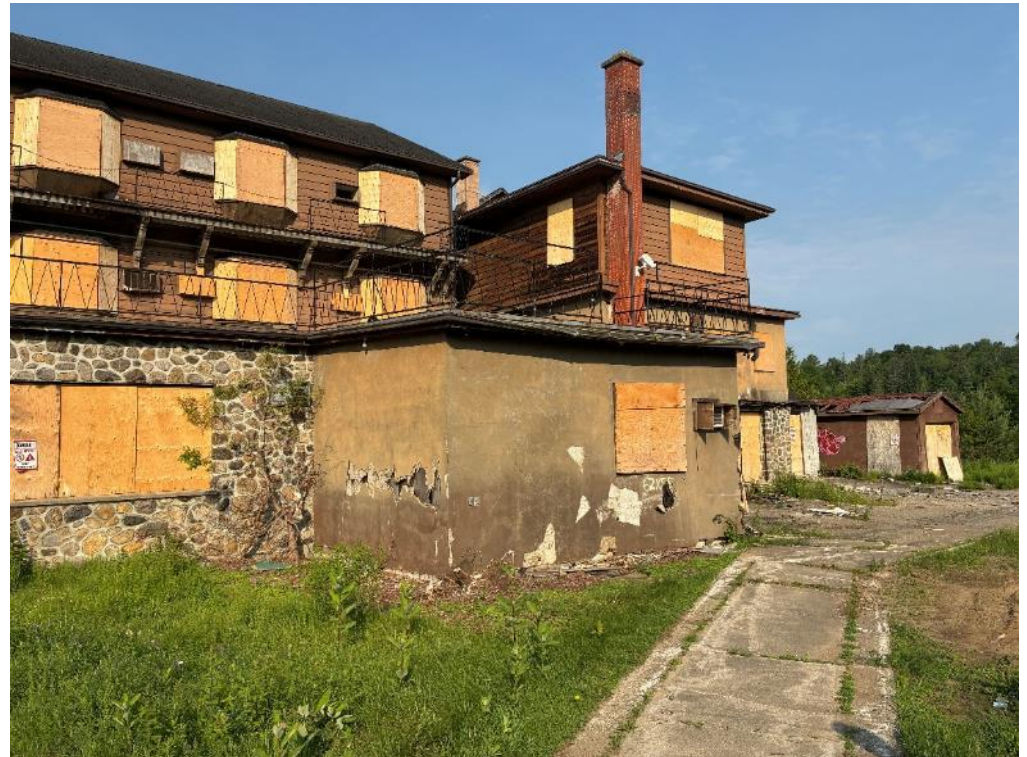
**Photo No 07**

Le revêtement extérieur de l'annexe latérale présente une détérioration importante, favorisant les infiltrations d'eau ;

Plusieurs éléments présentent une dégradation avancée, avec détachement de fragments.

**Zone de sécurité :** L'accès au public est interdit dans cette partie du bâtiment.

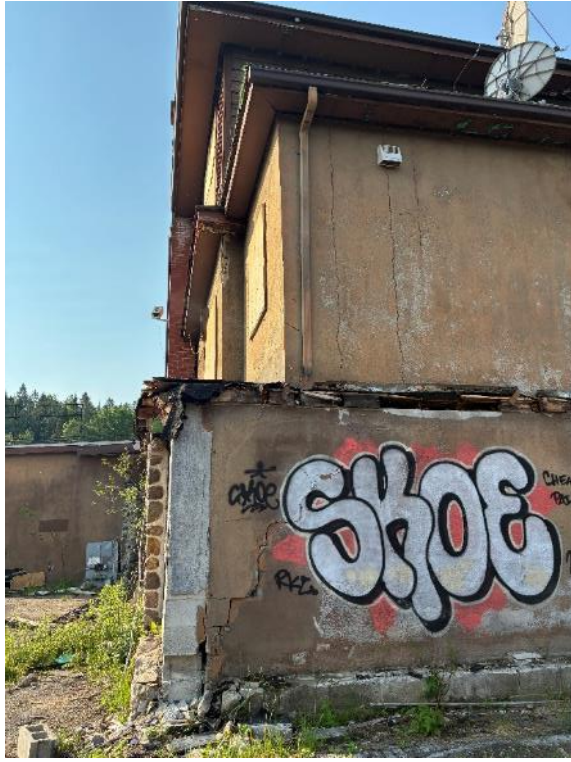
**Photo No 10**

Le mur porteur en blocs de béton présente une fissuration marquée et un flambement apparent, compromettant sa capacité portante.

**Zone de sécurité :** L'accès au public est interdit dans cette partie du bâtiment.

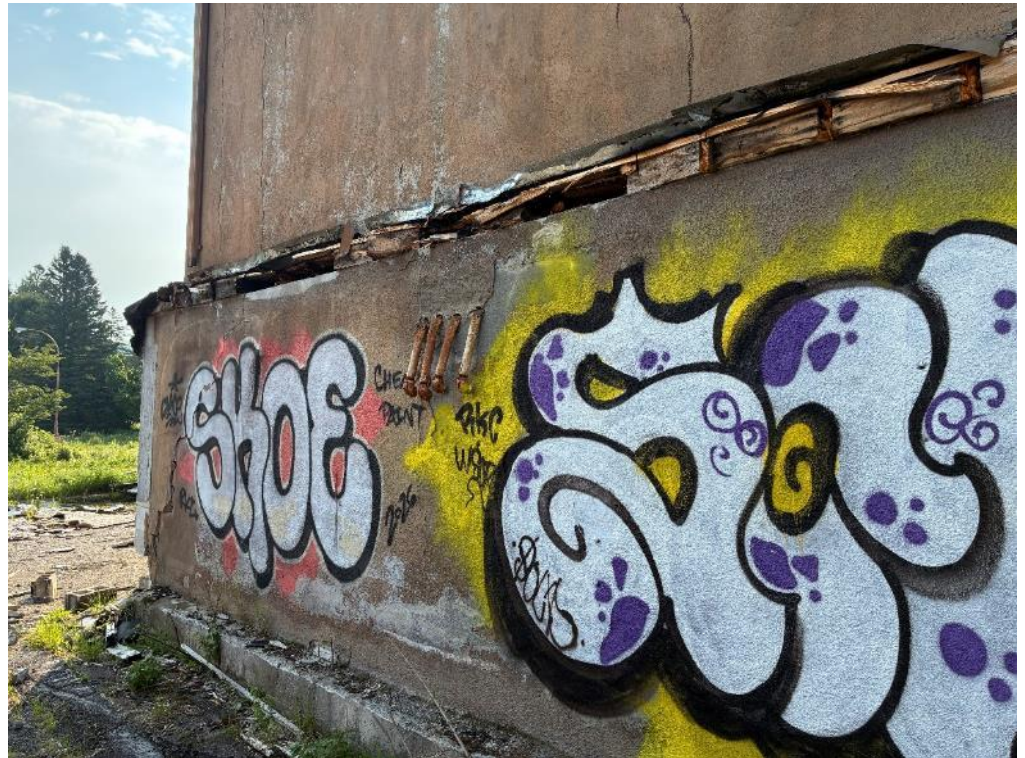
**Photo No 11**

Le mur porteur en blocs de béton présente une fissuration marquée et un flambement apparent, compromettant sa capacité portante.

**Zone de sécurité :** L'accès au public est interdit dans cette partie du bâtiment.

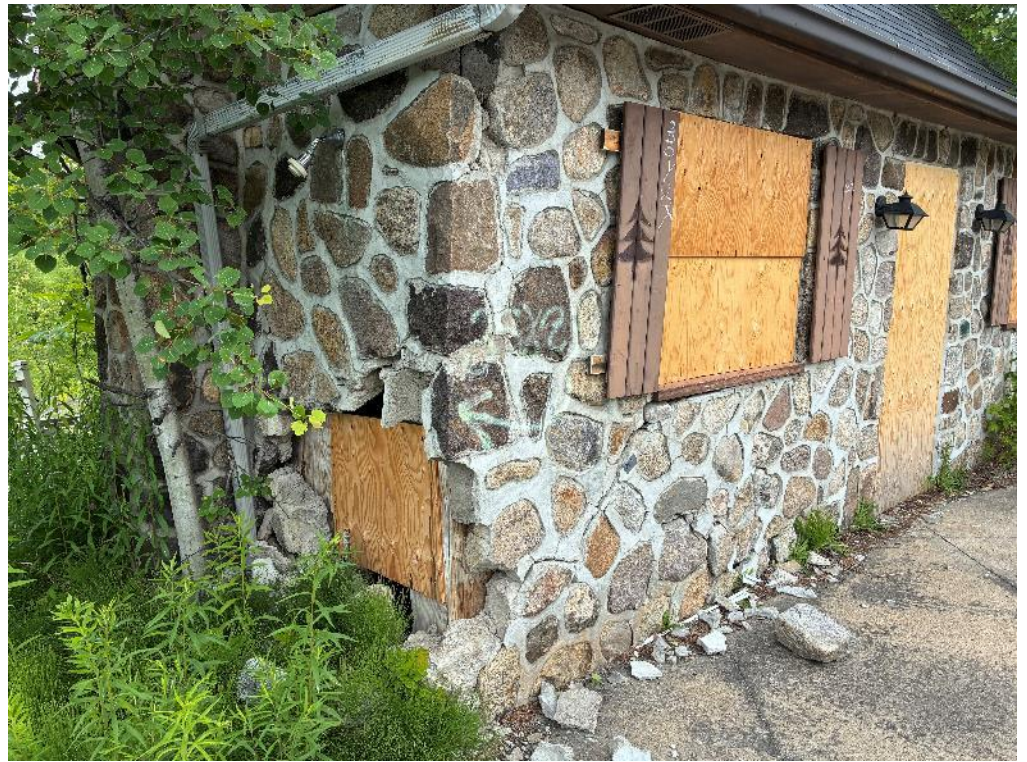
**Photo No 35**

L'enveloppe en pierres n'est plus étanche, favorisant les infiltrations d'eau ;

L'ossature en bois de la remise est exposée aux intempéries.

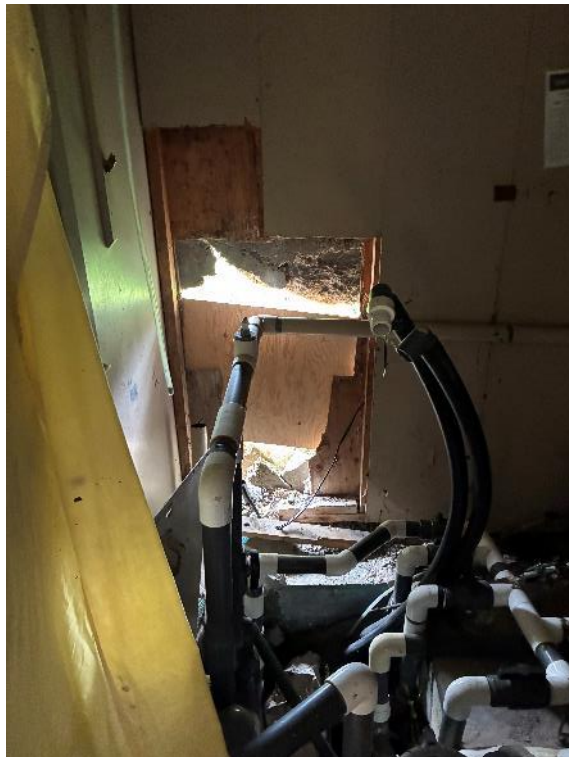
**Photo No 36**

L'enveloppe en pierres n'est plus étanche, favorisant les infiltrations d'eau ;

L'ossature en bois de la remise est exposée aux intempéries.
