Municipalité du Village de Val-David  
**Inspection de bâtiments**  
**Secteur La Sapinière, Val-David**

Rapport d'inspection de bâtiments

2026-09-01

CA0074518.0102

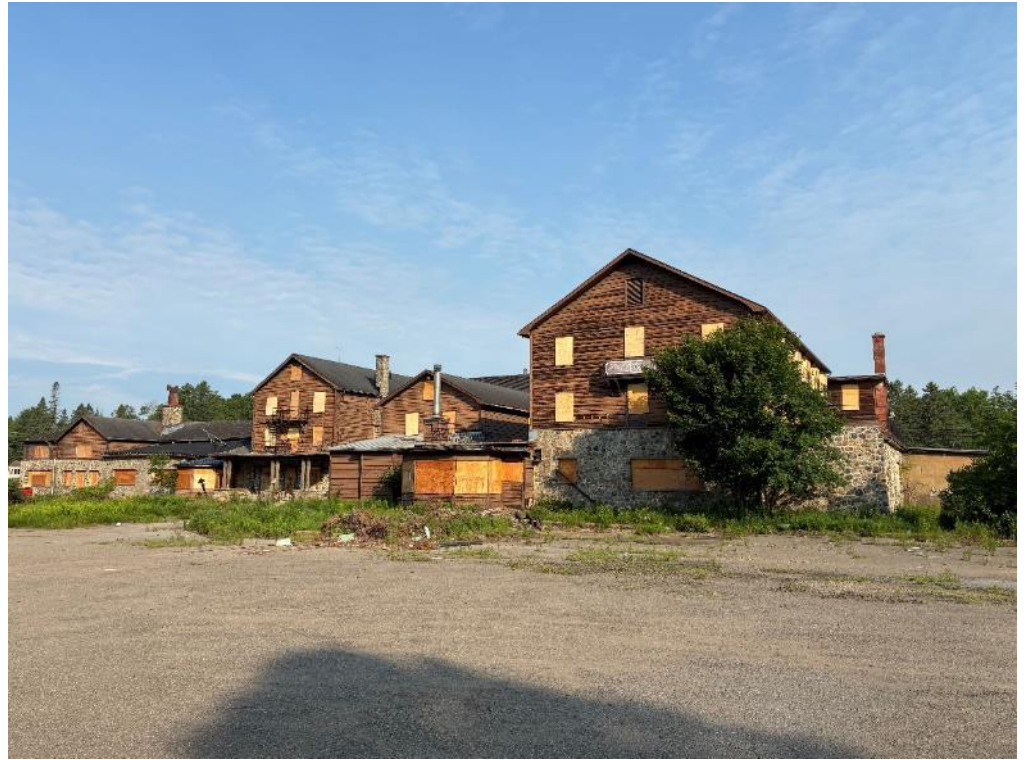
**Photo No 01**

Vue d'ensemble des secteurs OUEST, CENTRAL et EST.

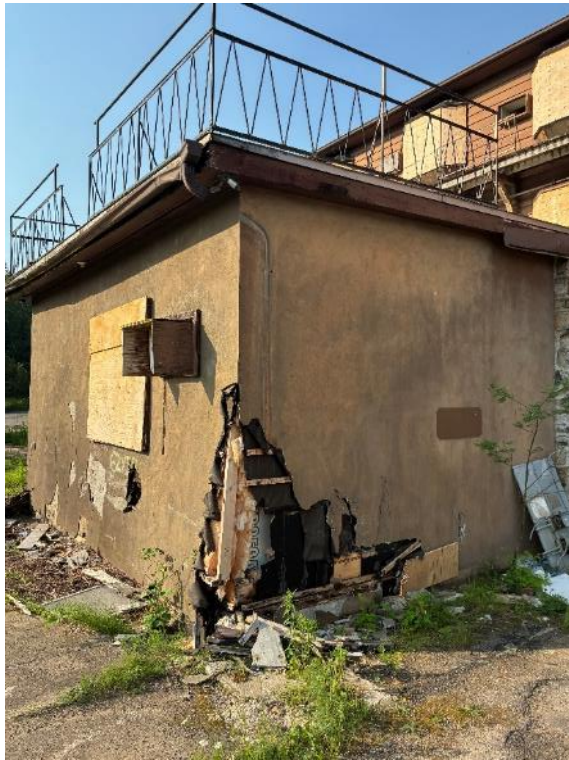
**Photo No 07**

L'enveloppe de l'annexe latérale présente une détérioration importante, favorisant les infiltrations d'eau ;

Le revêtement extérieur de l'annexe latérale présente une détérioration sévère, favorisant les infiltrations d'eau ;

Affaissement et déformation importante du plancher et des murs porteurs en périphérie, susceptibles de mener à un effondrement.

**Zone de sécurité :** L'accès au public est interdit dans cette partie du bâtiment.

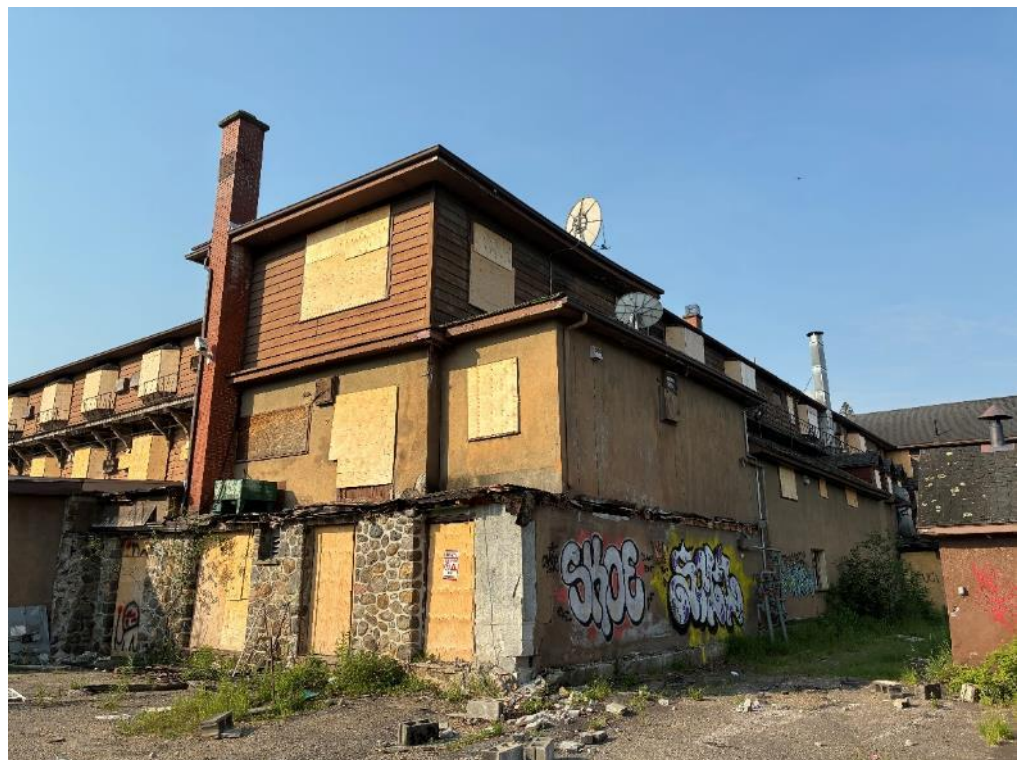
**Photo No 08**

Le retrait du balcon au niveau du plancher du 2e étage expose la structure aux intempéries et aux infiltrations d'eau ;

La structure de plancher du 2e étage présente une pourriture sévère susceptible de mener à un effondrement.

**Zone de sécurité :** L'accès au public est interdit dans cette partie du bâtiment.

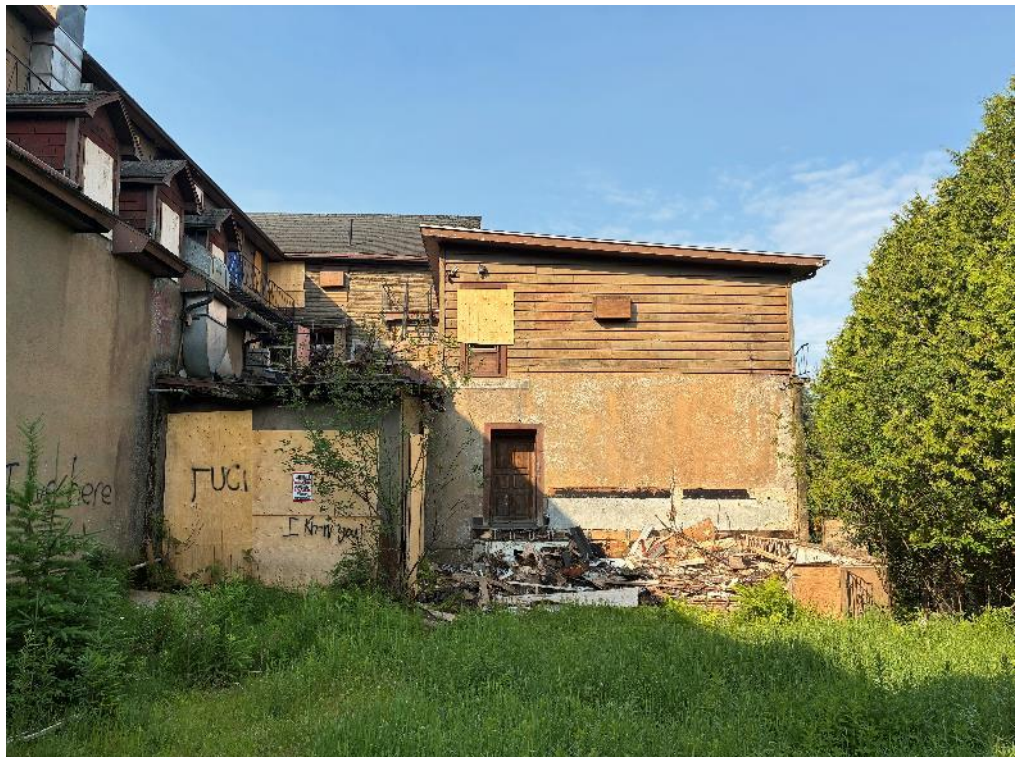
Affaissement sévère de la toiture du bâtiment de trois étages situé à l'arrière-plan, susceptible de mener à un effondrement.

**Zone de sécurité :** L'accès au public est interdit dans cette partie du bâtiment.

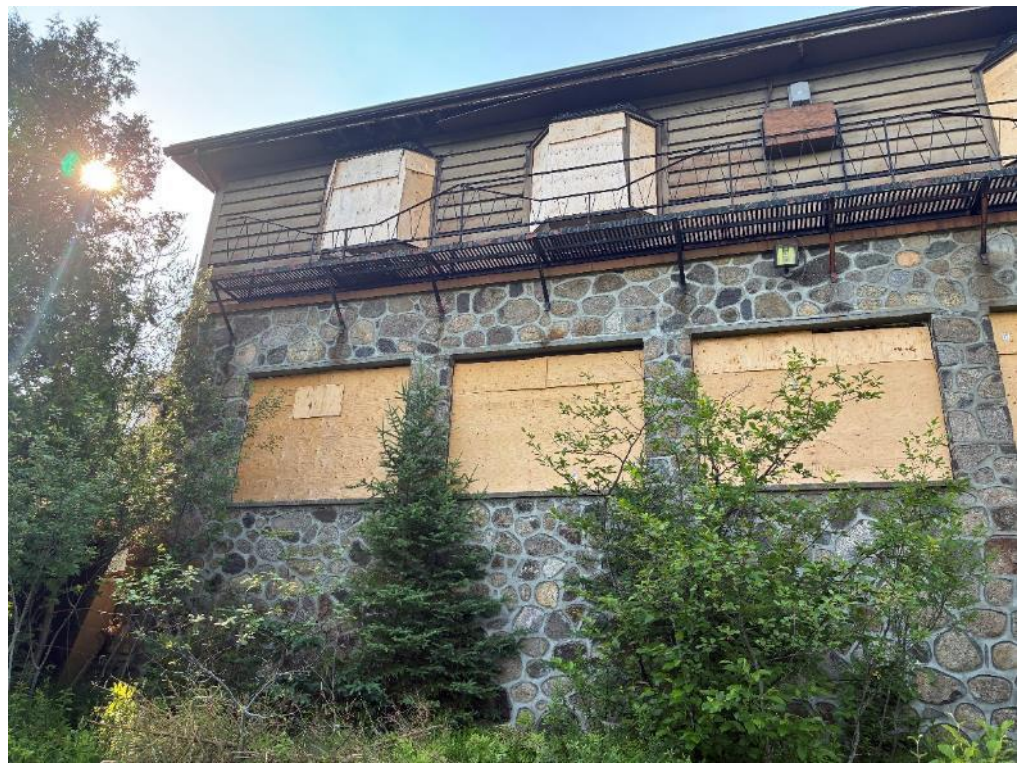
**Photo No 12**

Plusieurs éléments présentent une dégradation avancée au toit, avec détachement de fragments et débris au sol.

**Zone de sécurité :** L'accès au public est interdit dans cette partie du bâtiment.

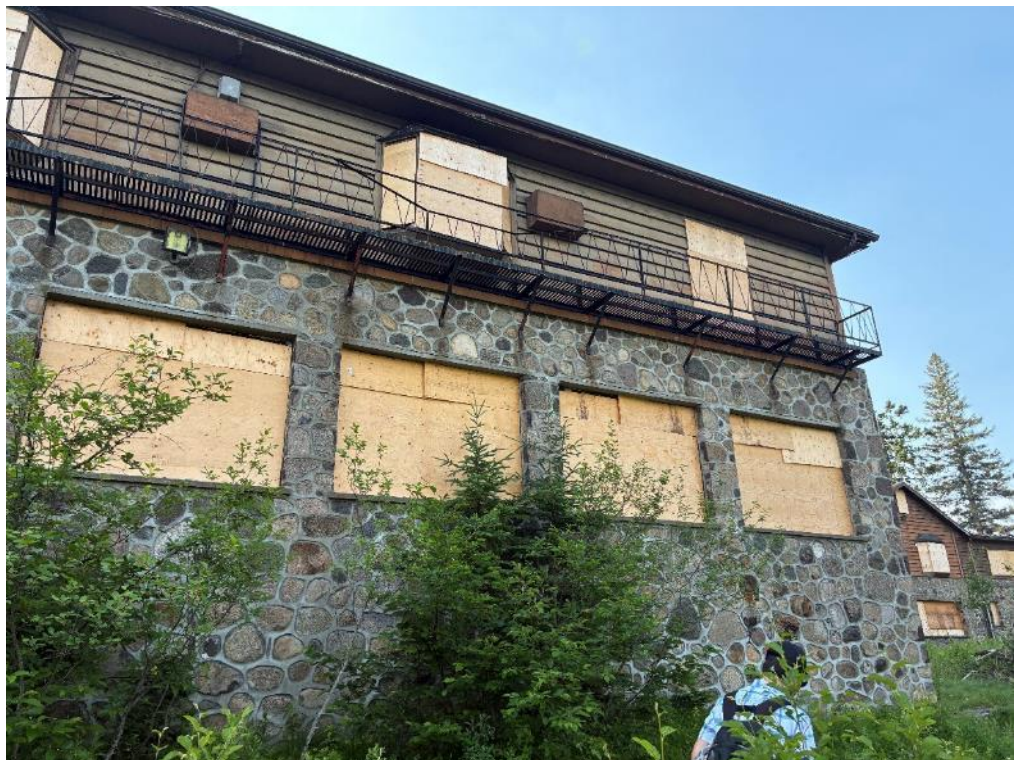
**Photo No 13**

Plusieurs éléments présentent une dégradation avancée au toit, avec détachement de fragments et débris au sol.

**Zone de sécurité :** L'accès au public est interdit dans cette partie du bâtiment.

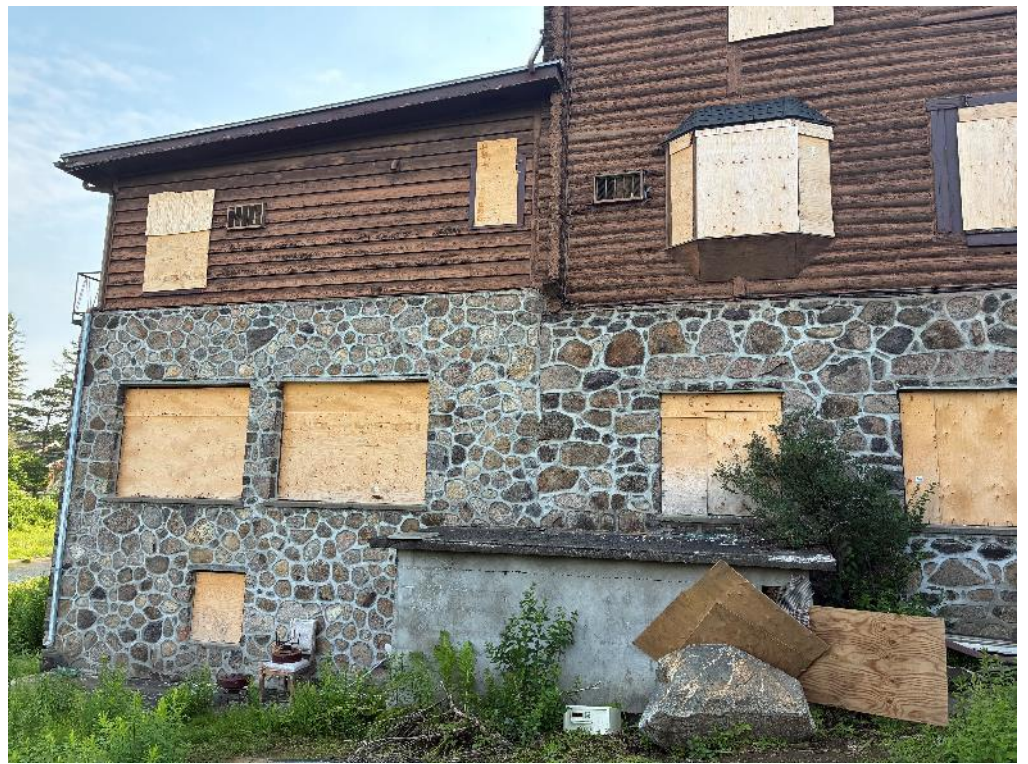
**Photo No 14**

Les portes et les fenêtres sont barricadées.

**Zone de sécurité :** L'accès au public est interdit dans cette partie du bâtiment, incluant l'entrée au sous-sol.

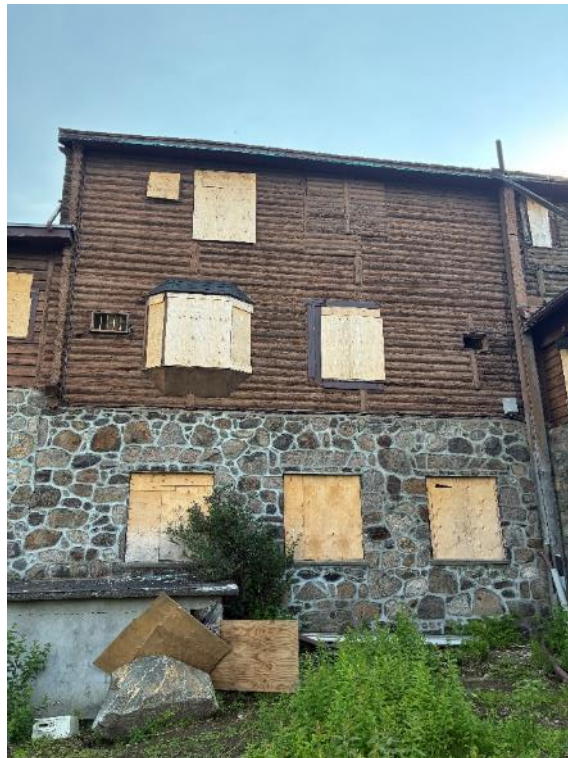
**Photo No 15**

Plusieurs éléments présentent une dégradation avancée au toit, avec détachement de fragments et débris au sol.

**Zone de sécurité :** L'accès au public est interdit dans cette partie du bâtiment, incluant l'entrée au sous-sol.

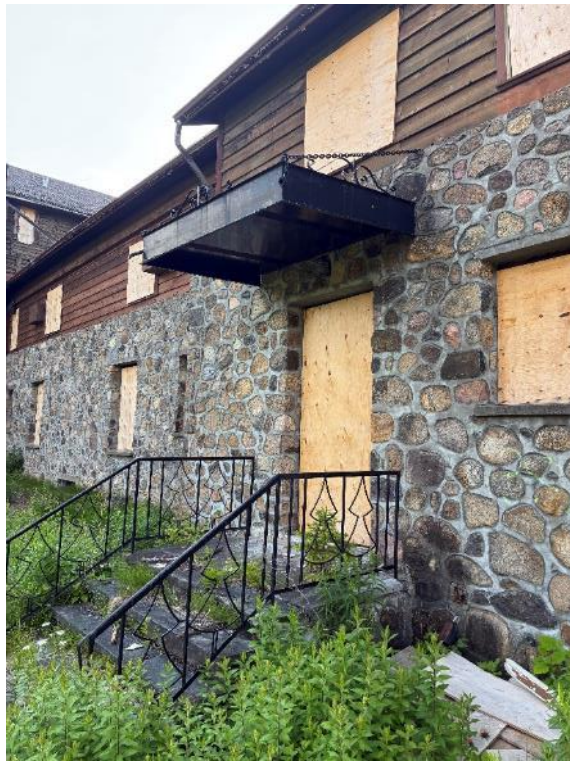
**Photo No 16**

Plusieurs éléments présentent une dégradation avancée au toit, avec détachement de fragments et débris au sol.

**Zone de sécurité :** L'accès au public est interdit dans cette partie du bâtiment.

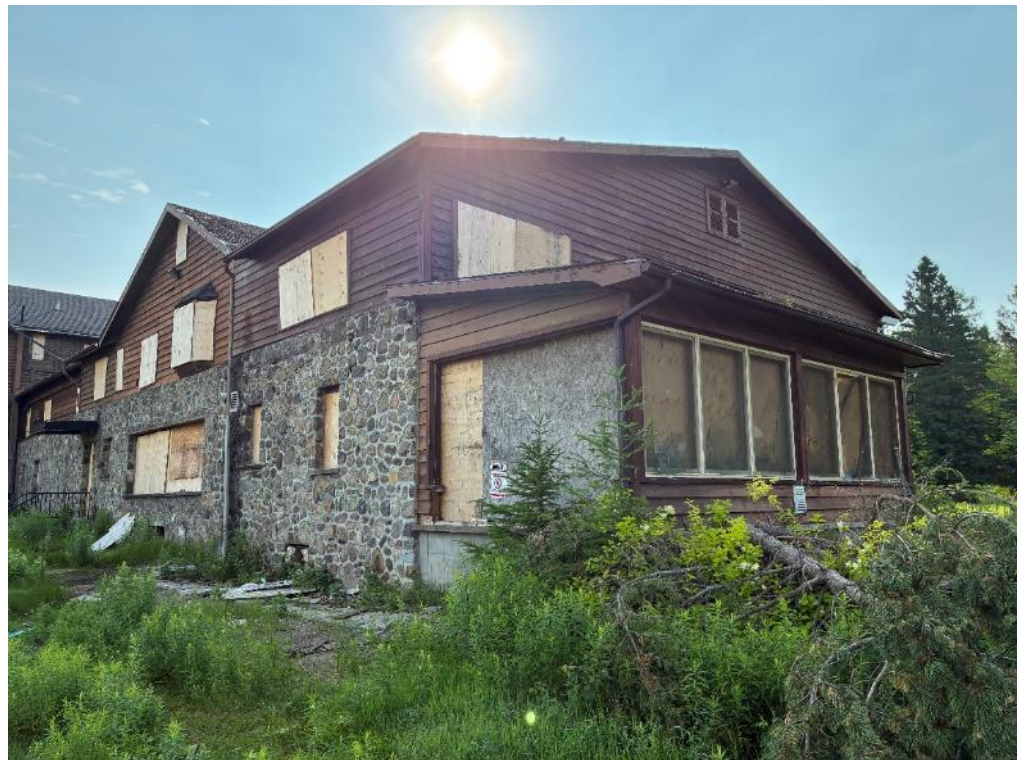
**Photo No 17**

Plusieurs éléments présentent une dégradation avancée au toit, avec détachement de fragments et débris au sol.

**Zone de sécurité :** L'accès au public est interdit dans cette partie du bâtiment.

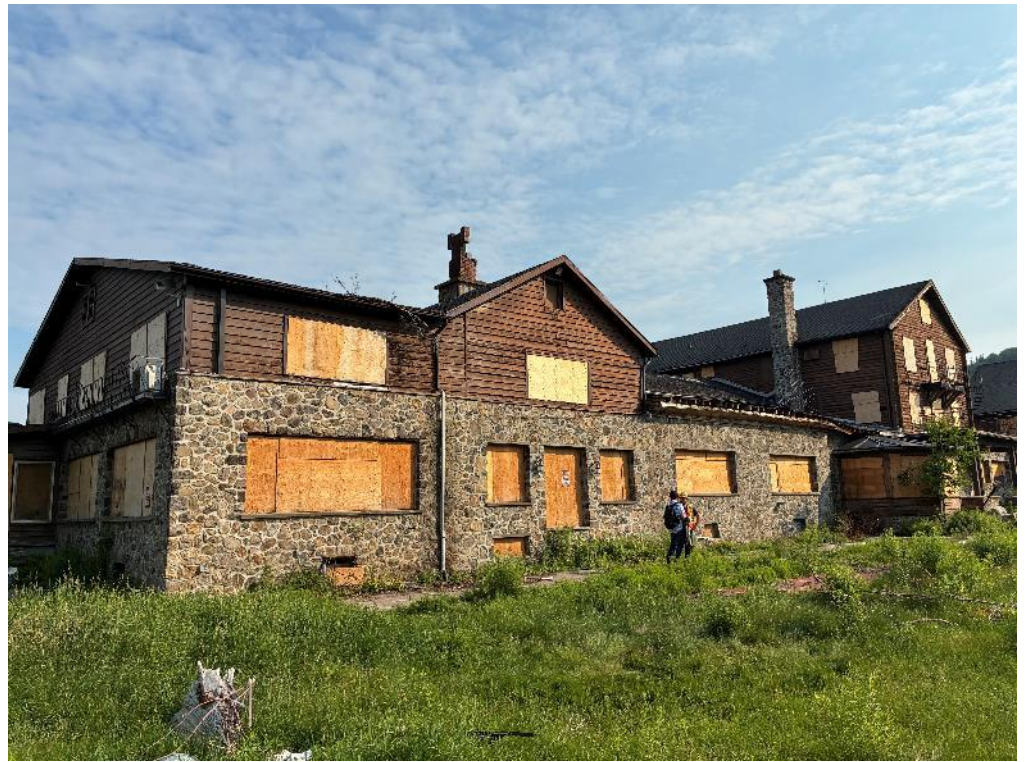
**Photo No 18**

Plusieurs éléments présentent une dégradation avancée au toit, avec détachement de fragments et débris au sol.

**Zone de sécurité :** L'accès au public est interdit dans cette partie du bâtiment.

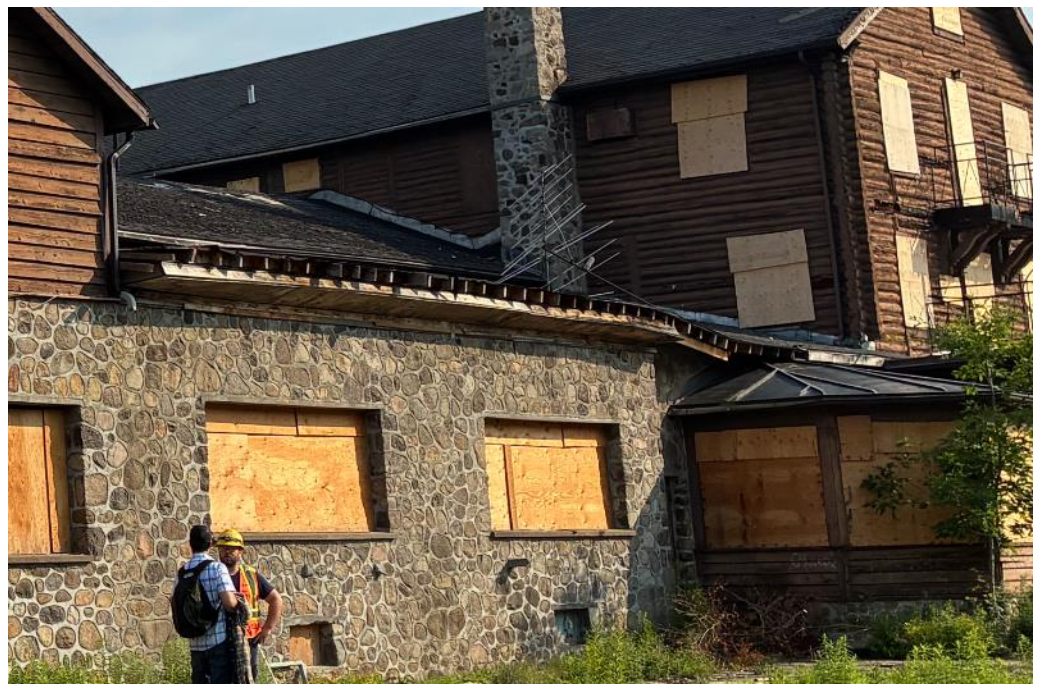
**Photo No 19**

La toiture basse du 1er étage présente une déformation sévère susceptible de mener à un effondrement.

**Zone de sécurité :** L'accès au public est interdit dans cette partie du bâtiment.

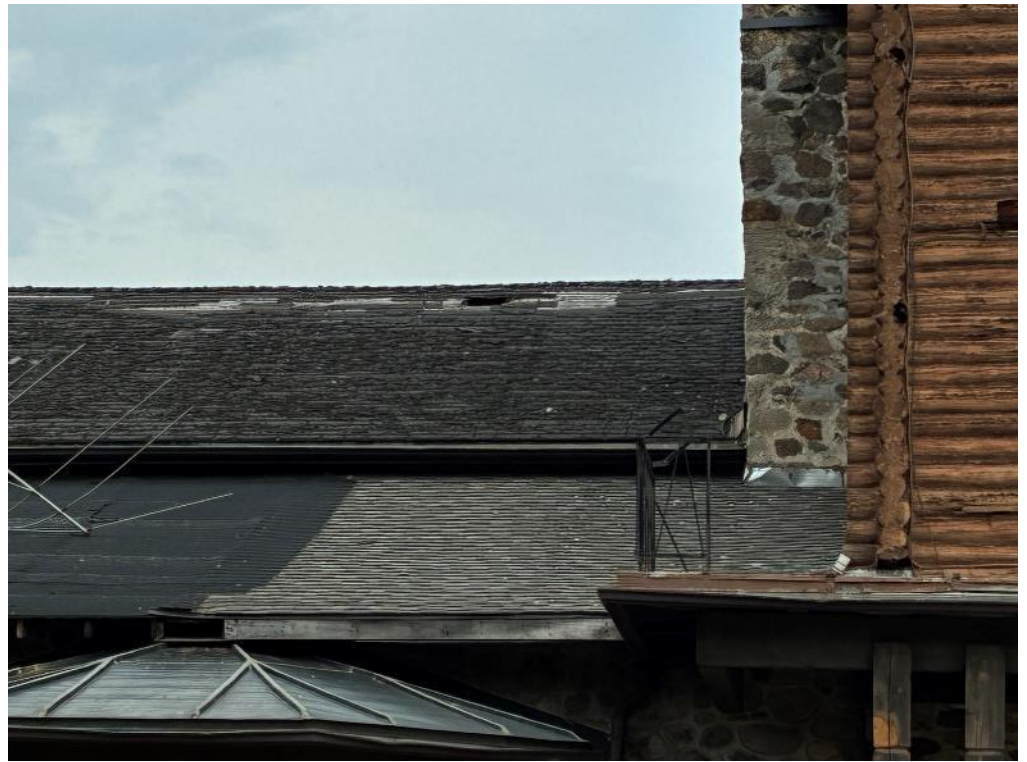
**Photo No 20**

Les toitures présentent une détérioration importante, favorisant les infiltrations d'eau ;

Des trous sont présents dans la couverture, favorisant les infiltrations d'eau.

**Zone de sécurité :** L'accès au public est interdit dans cette partie du bâtiment.

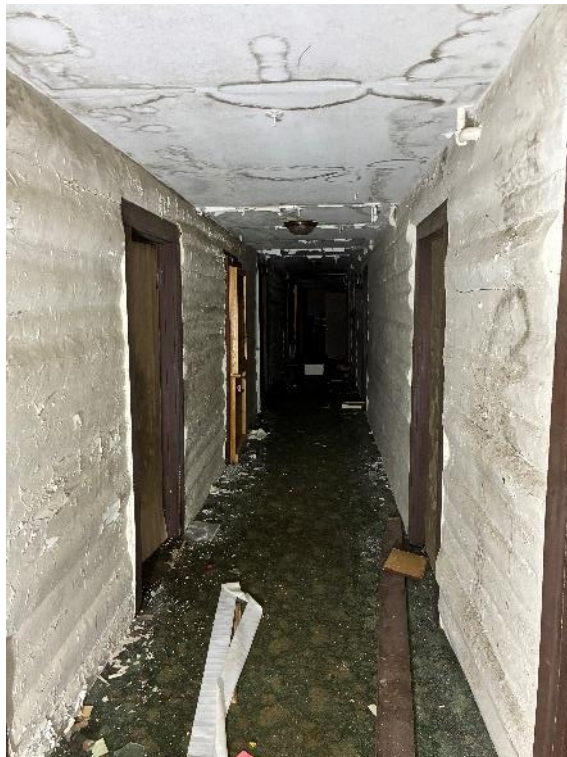
**Photo No 21**

Signes importants d'infiltration d'eau ;

Les murs porteurs en rondins de bois au rez-de-chaussée présentent une déformation hors plan (flambement) significative ;

**Zone de sécurité :** L'accès au public est interdit dans le secteur ouest.

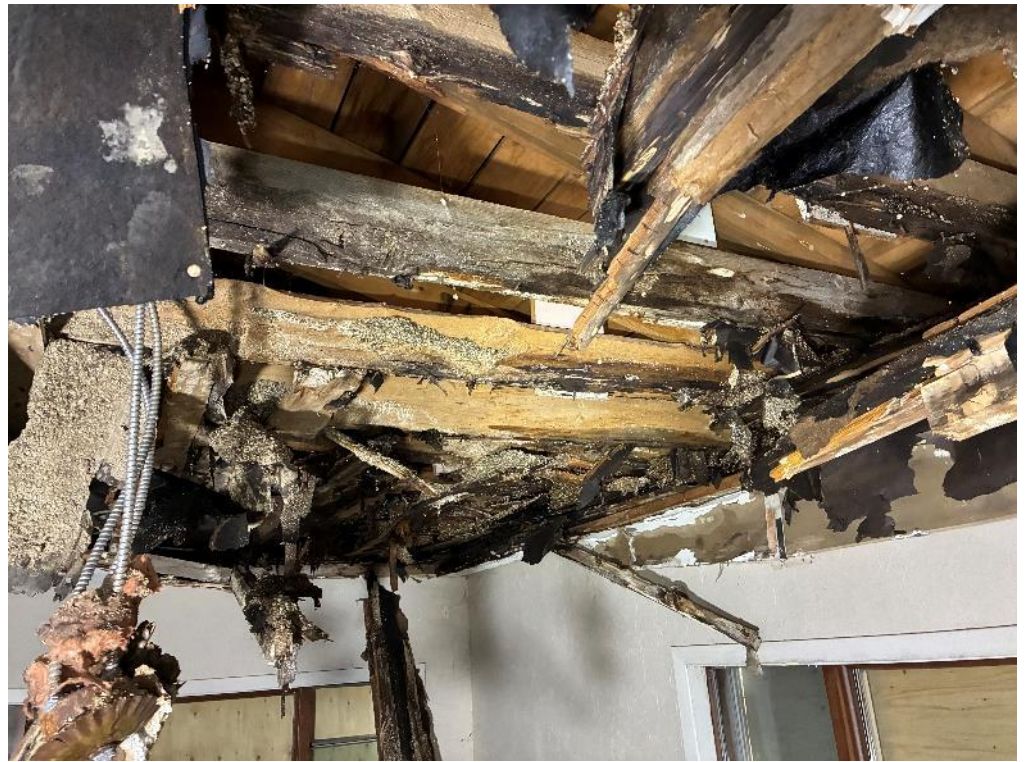
**Photo No 22**

Les fermes de toiture à l'étage présentent une détérioration avancée compromettant leur capacité structurale ;

**Zone de sécurité :** L'accès au public est interdit dans le secteur ouest.

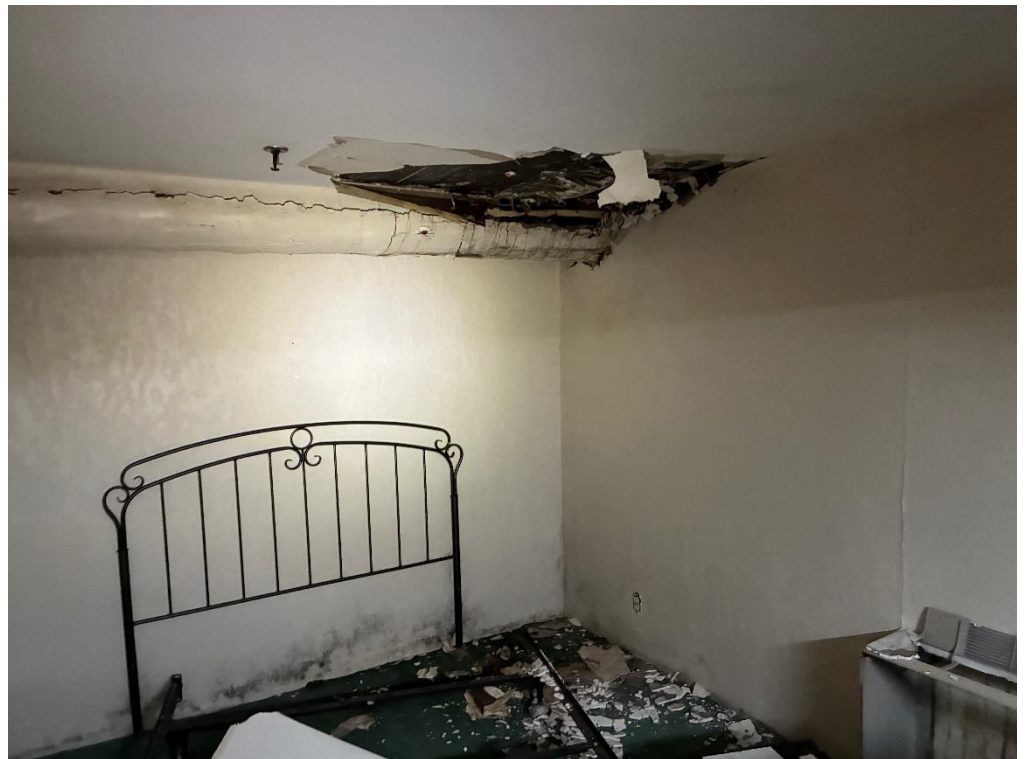
**Photo No 23**

Signes importants d'infiltration d'eau au plafond du rez-de-chaussée ;

Une poutre en rondins de bois présente une pourriture avancée compromettant sa capacité structurale ;

**Zone de sécurité :** L'accès au public est interdit dans le secteur ouest.

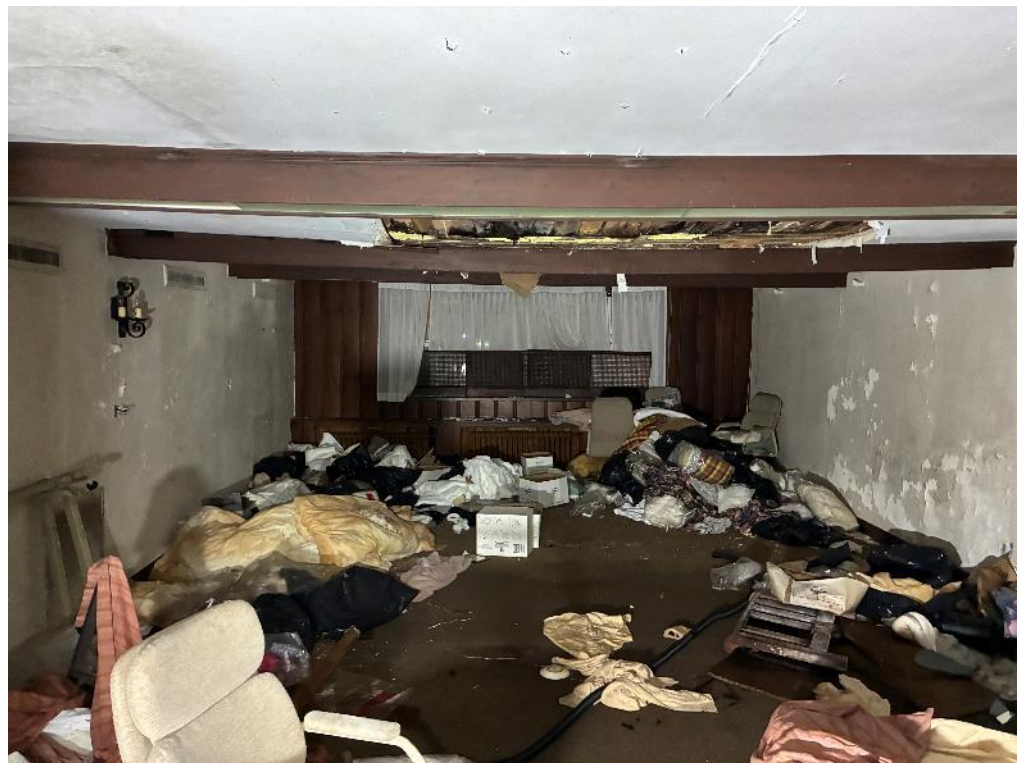
**Photo No 24**

Le plafond de la toiture présente une déformation majeure au rez-de-chaussée ;

**Zone de sécurité :** L'accès au public est interdit dans le secteur ouest.

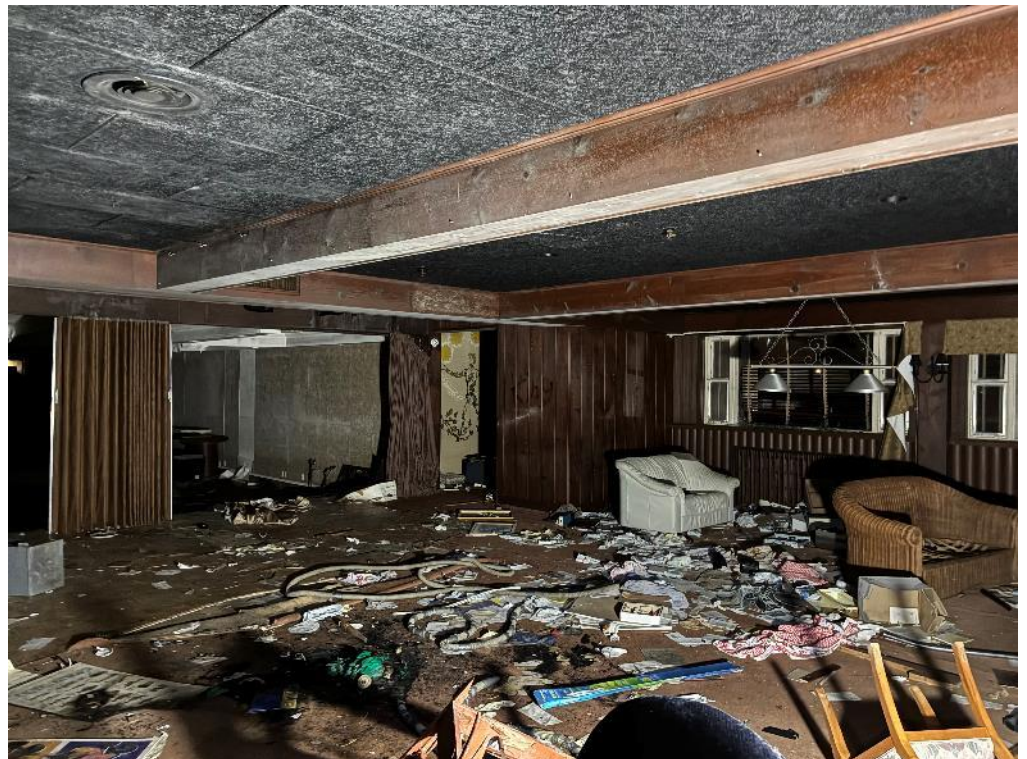
**Photo No 25**

Secteur CENTRAL ;

Présence de meubles, de débris et de matériaux abandonnés au sol (typique).

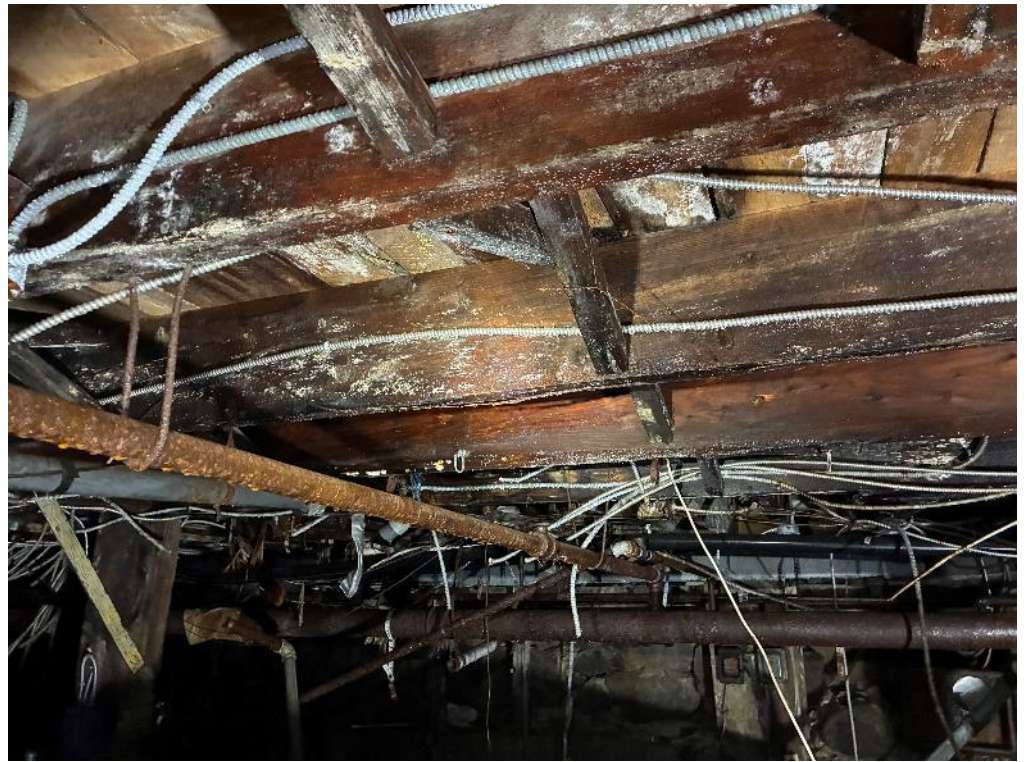
**Photo No 26**

Présence importante d'humidité sur la charpente de plancher en bois du rez-de-chaussée, observée depuis le sous-sol ;

Présence de moisissure sur plusieurs éléments de bois.

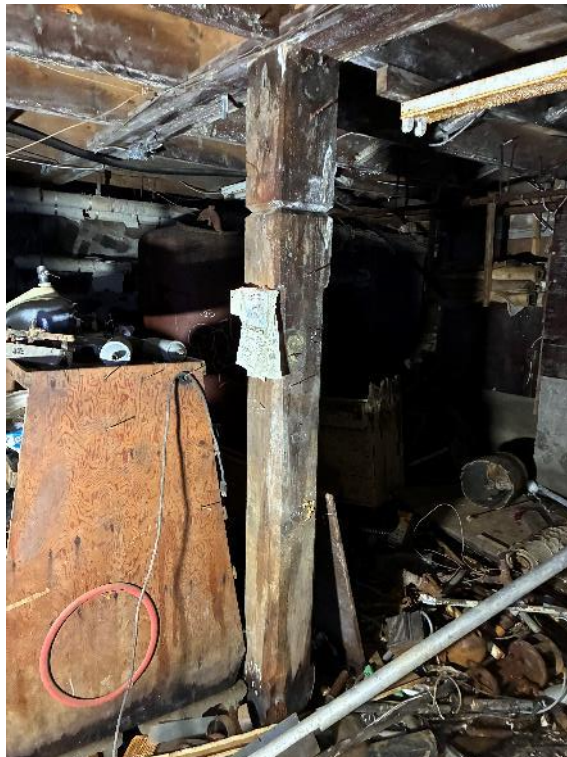
**Photo No 27**

Présence importante d'humidité sur la charpente de plancher en bois du rez-de-chaussée, observée depuis le sous-sol ;

Présence de moisissure sur plusieurs éléments de bois.

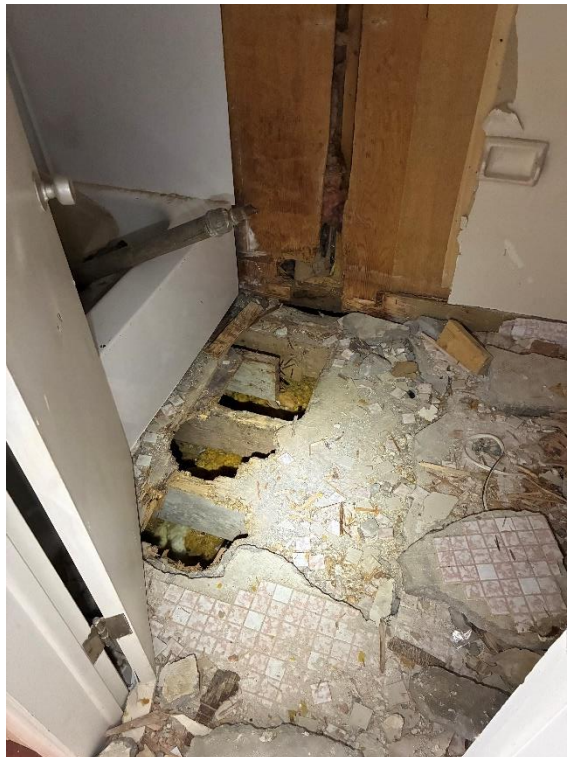
**Photo No 29**

Présence de meubles, de débris et de matériaux abandonnés au sol. Cette condition est observée de façon récurrente. ;

Des ouvertures sont présentes dans le plancher des salles de bain du bâtiment. Cette condition est observée de façon récurrente.

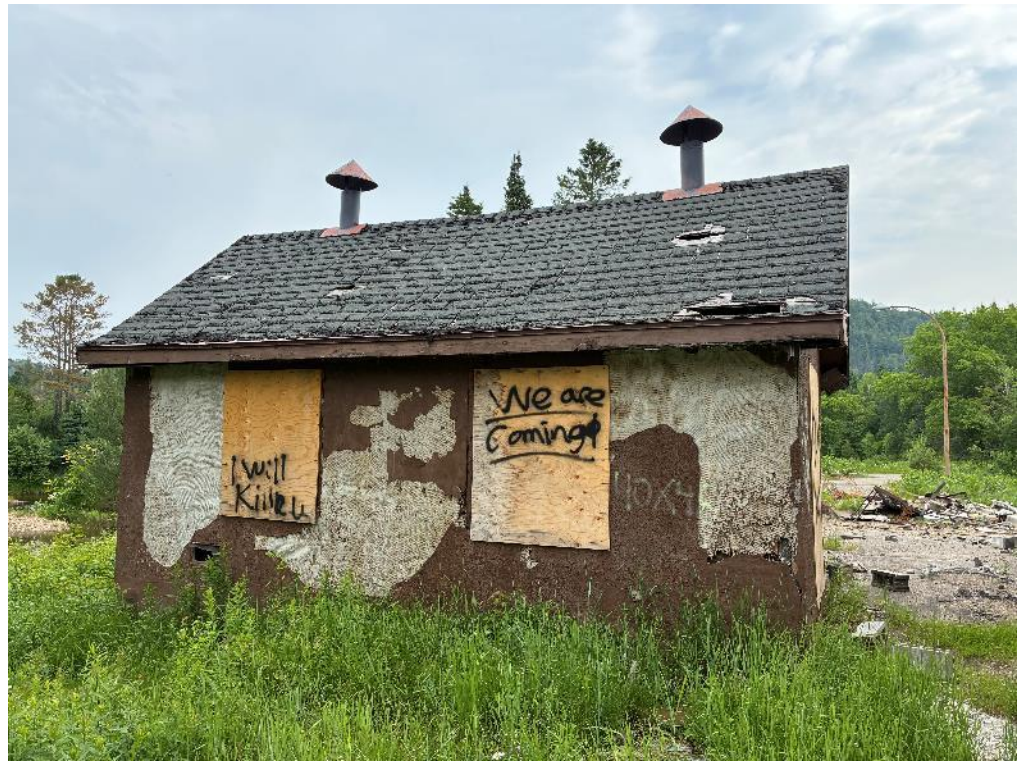
**Photo No 30**

La toiture présente une détérioration importante, favorisant les infiltrations d'eau ;

Des trous sont présents dans la couverture, favorisant les infiltrations d'eau.

**Zone de sécurité :** L'accès au public est interdit dans cette partie du bâtiment.

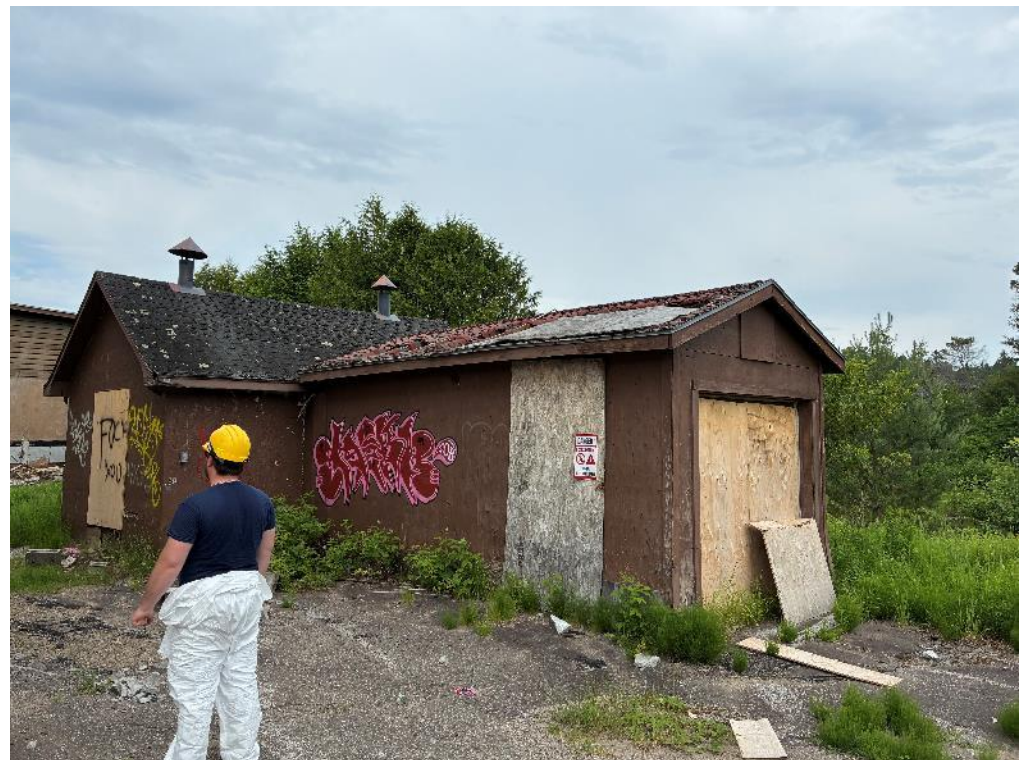
**Photo No 31**

Les toitures présentent une détérioration importante, favorisant les infiltrations d'eau ;

Des trous sont présents dans la couverture, favorisant les infiltrations d'eau ;

**Zone de sécurité :** L'accès au public est interdit dans ces bâtiments.

Les deux bâtiments accessoires doivent être contenus à l'intérieur de la clôture de protection.

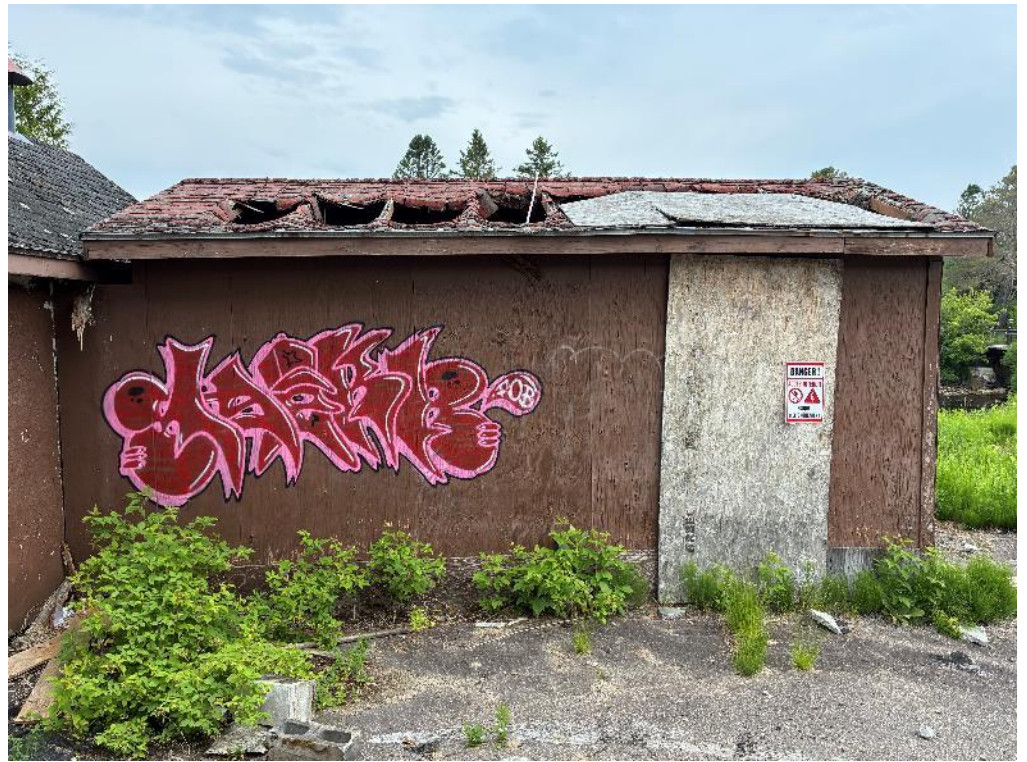
**Photo No 32**

La toiture présente une détérioration importante, favorisant les infiltrations d'eau ;

Des trous sont présents dans la couverture, favorisant les infiltrations d'eau.

**Zone de sécurité :** L'accès au public est interdit dans cette partie du bâtiment.

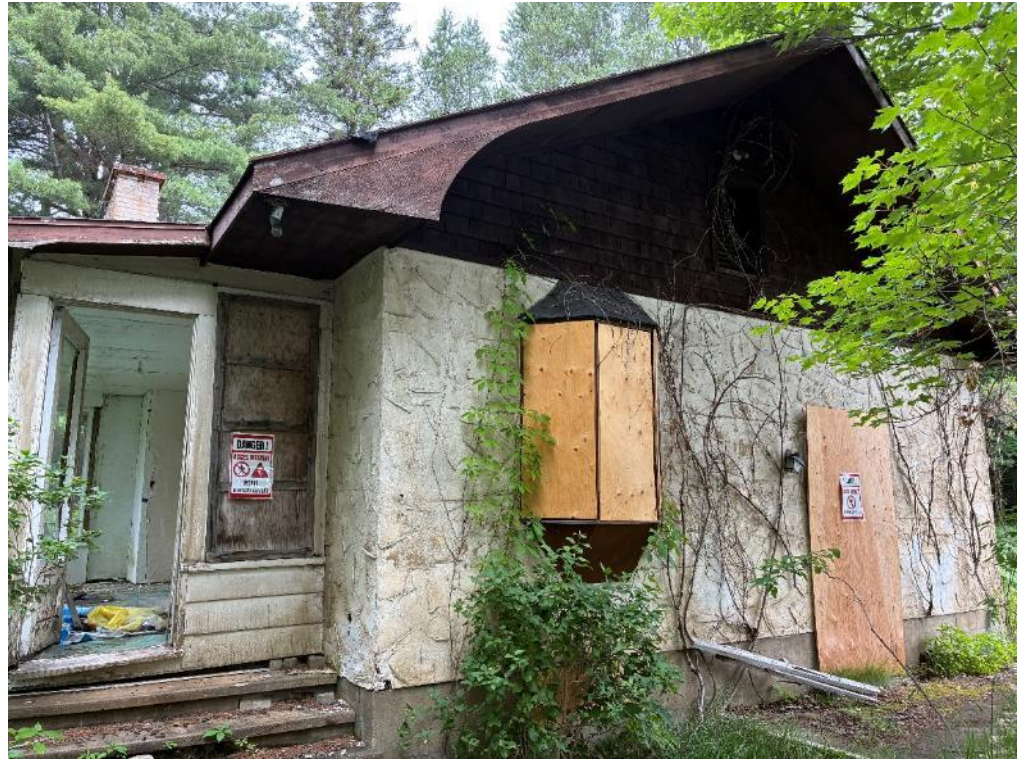
**Photo No 01**

Les portes et les fenêtres sont barricadées à l'exception du porche d'entrée.

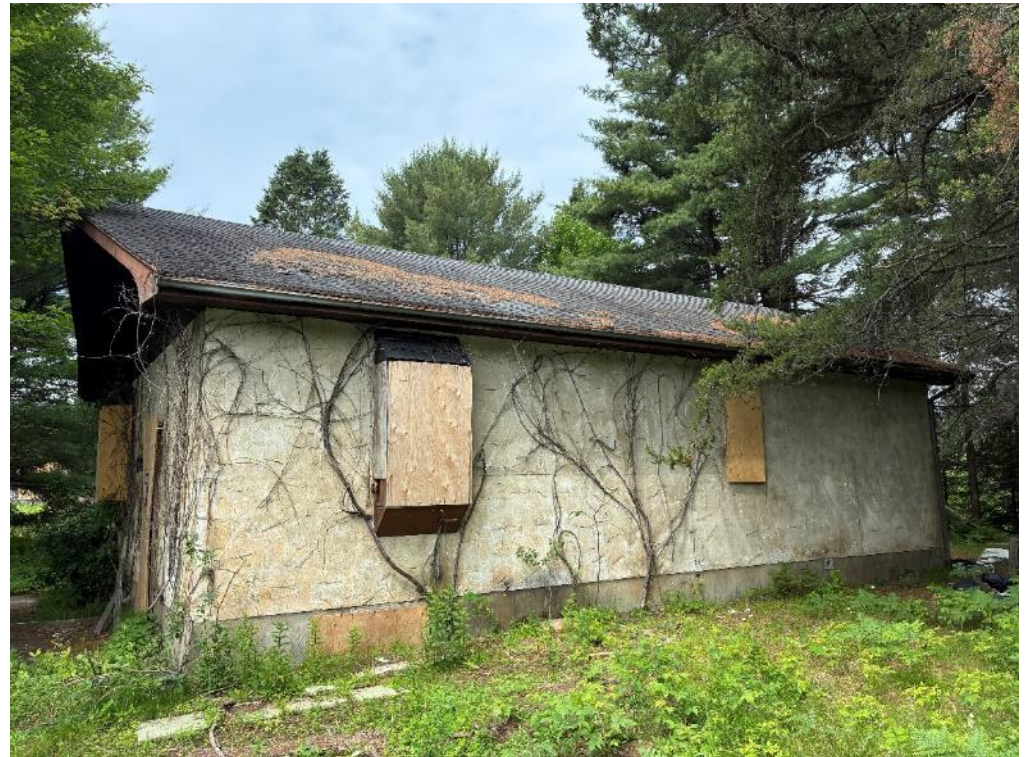
**Photo No 02**

L'enveloppe extérieure du bâtiment ne présente pas de signe de détérioration avancée ;

La toiture est fortement détériorée et favorise les infiltrations d'eau.

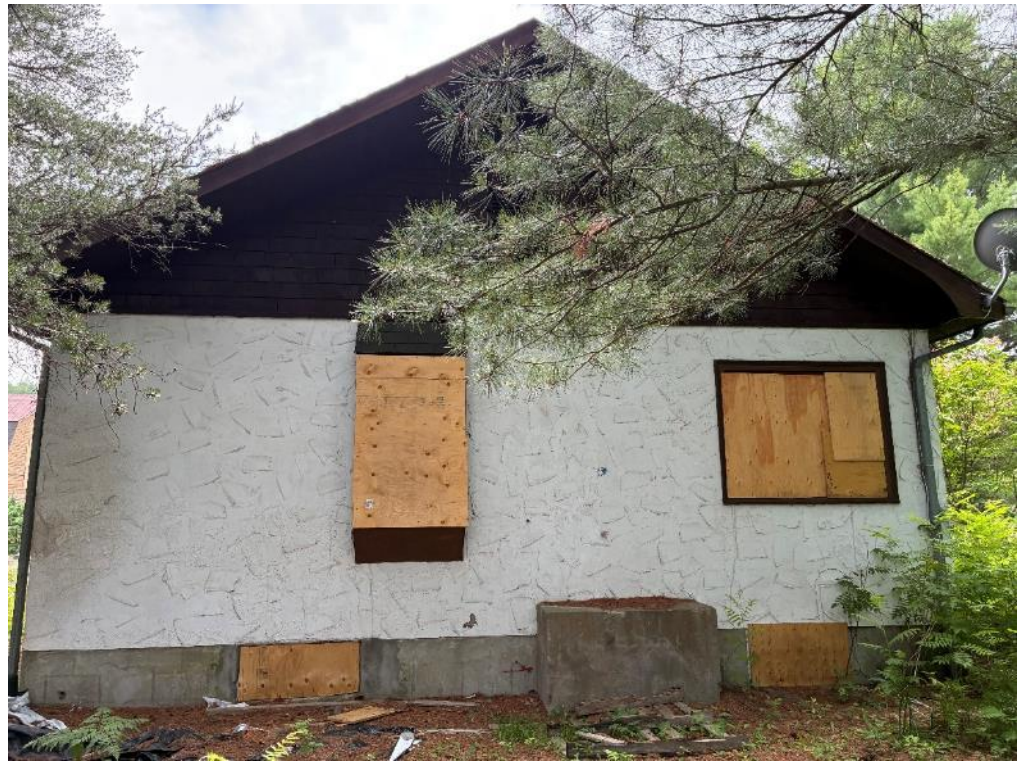
**Photo No 03**

Les portes et les fenêtres sont barricadées ;

L'enveloppe extérieure du bâtiment ne présente pas de signe de détérioration avancée.

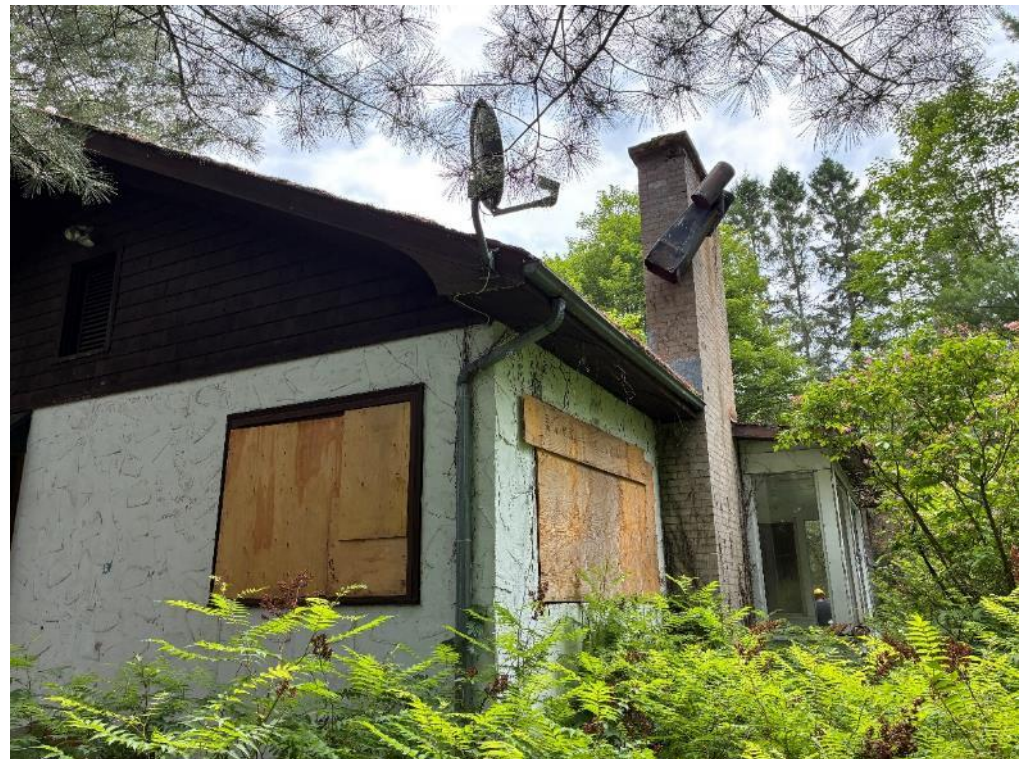
**Photo No 04**

La cheminée en brique semble être dans un bon état apparent et ne présente aucun signe de perte d'aplomb ;

Le chapeau métallique de la cheminée est retenu de façon précaire au sommet de la cheminée et présente un risque de chute.

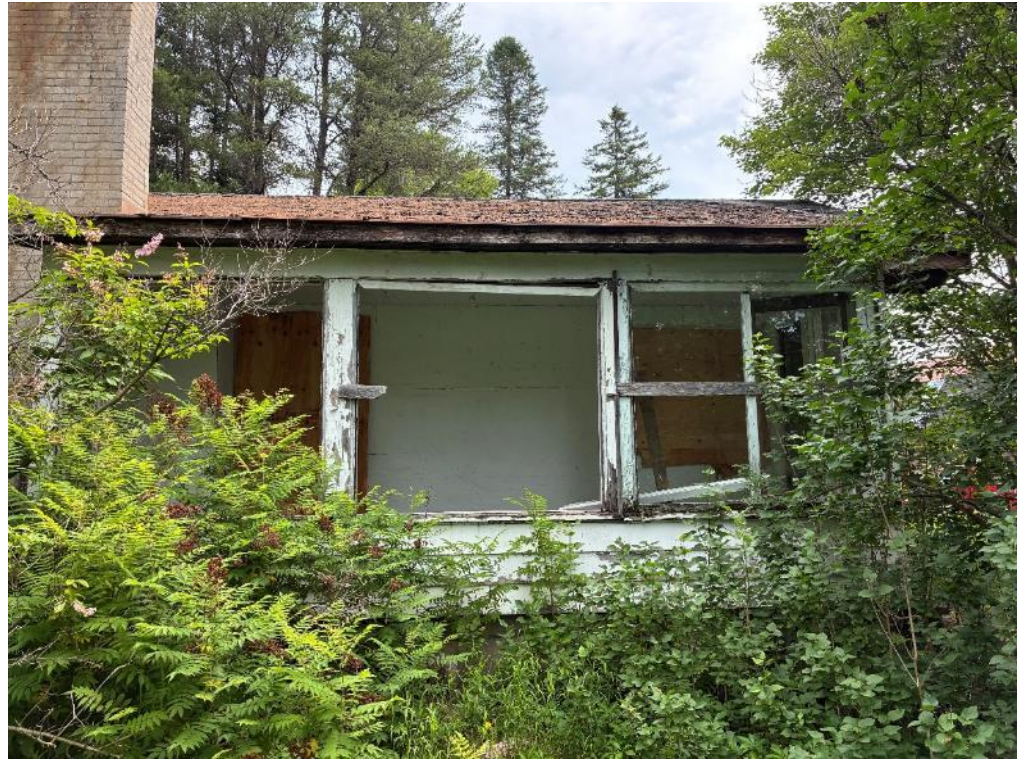
**Photo No 05**

La toiture est fortement détériorée et favorise les infiltrations d'eau ;

Plusieurs éléments de bois présentent des signes de dégradation importants ;

L'enveloppe n'est plus étanche et expose l'intérieur du porche d'entrée aux intempéries.

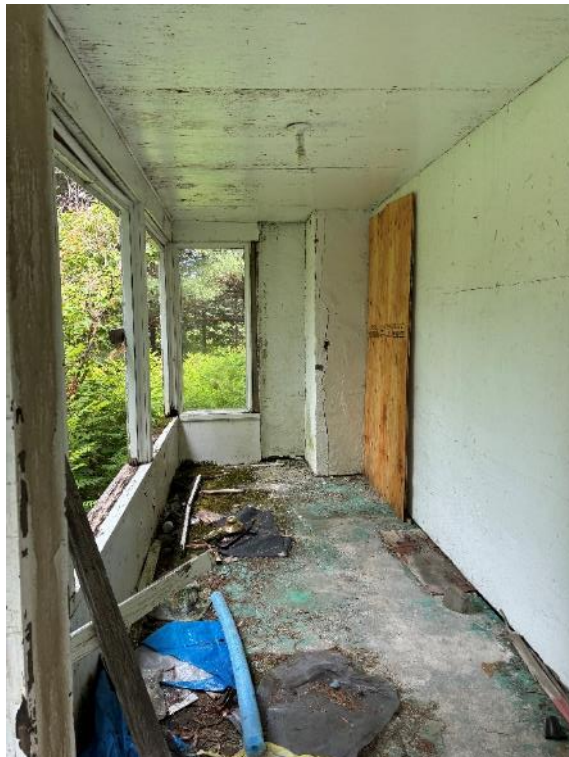
**Photo No 06**

Plusieurs éléments de bois présentent des signes de dégradation importants ;

L'enveloppe n'est plus étanche et expose l'intérieur du vestibule aux intempéries ;

Présence de débris et de matériaux abandonnés au sol.
