Municipalité du Village de Val-David  
**Inspection de bâtiments**  
**Secteur La Sapinière, Val-David**

Rapport d'inspection de bâtiments

2026-09-01

CA0074518.0102

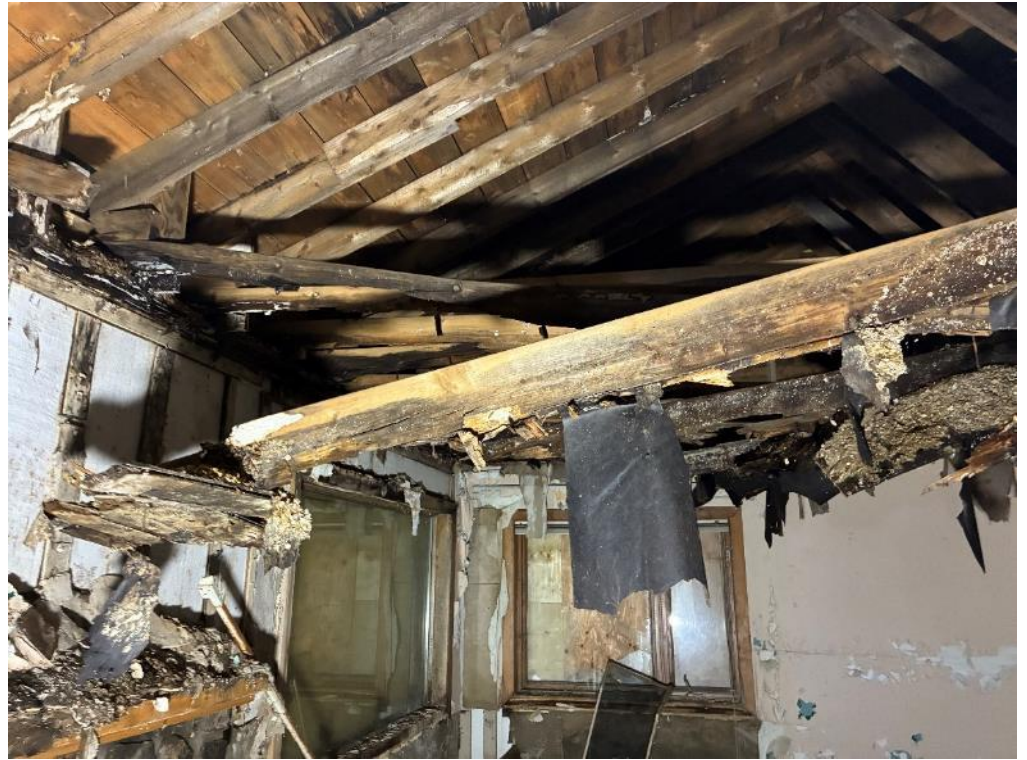
**Photo No 07**

Des signes majeurs d'infiltration d'eau sont observés au niveau de la toiture ;

Le sol est encombré de matériaux et de débris abandonnés.

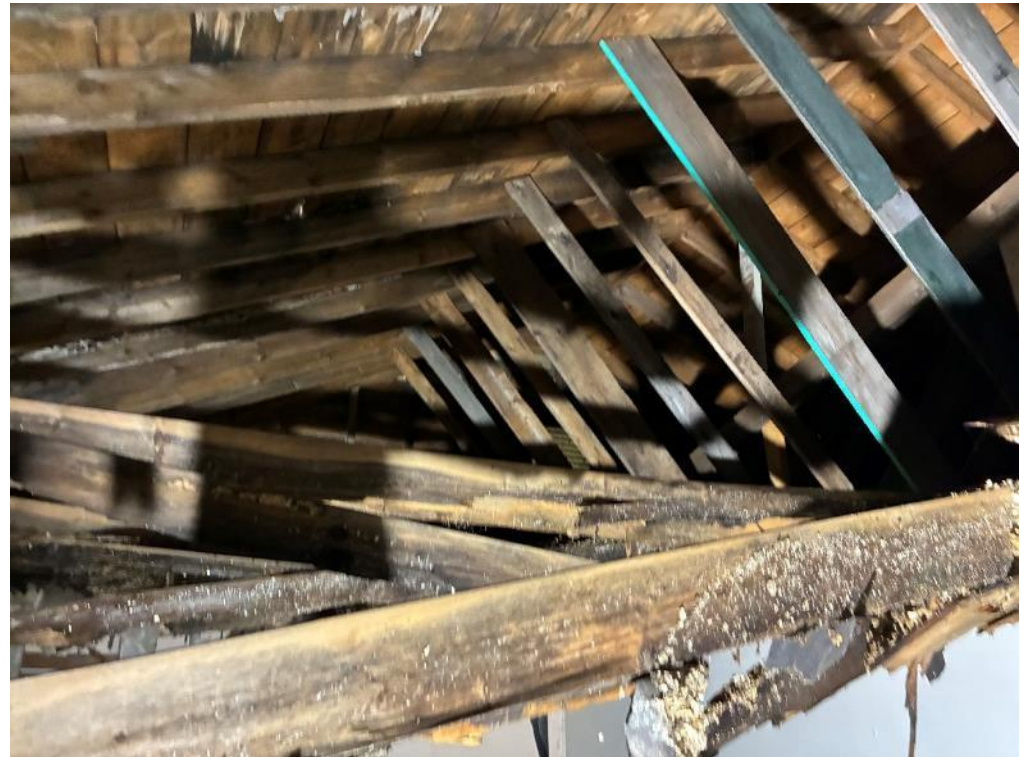
**Photo No 08**

Les fermes de toit présentent des dommages sévères pouvant mener à l'effondrement de la toiture ;

Des signes majeurs d'infiltration d'eau sont observés au niveau de la toiture.

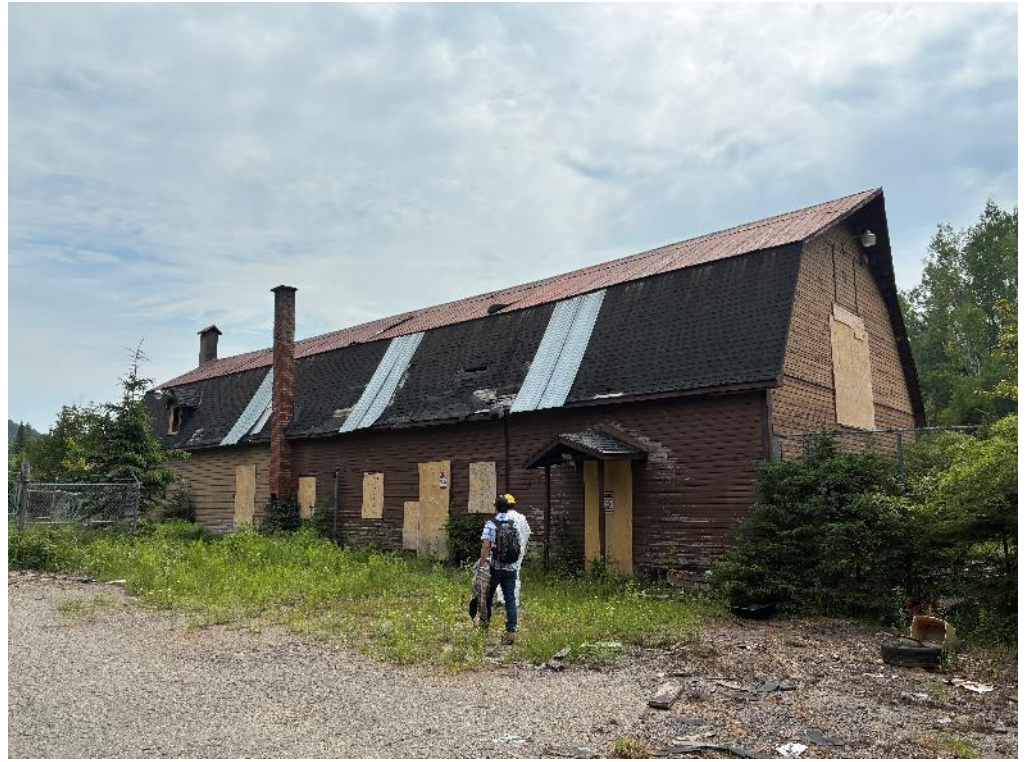
**Photo No 01**

Les portes et les fenêtres sont barricadées ;

Les toitures présentent une détérioration importante, favorisant les infiltrations d'eau.

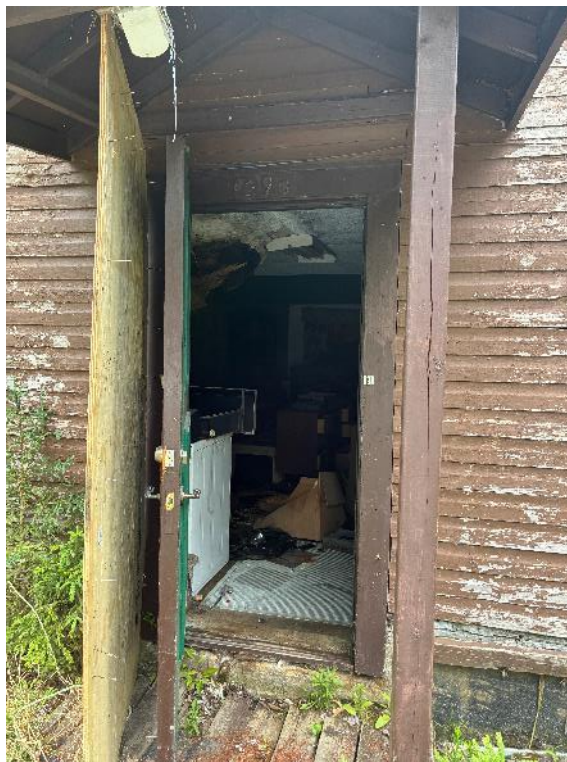
**Photo No 03**

Des signes majeurs d'infiltration d'eau sont observés au niveau de la toiture.

**Zone de sécurité :** L'accès au public est interdit dans cette partie du bâtiment.

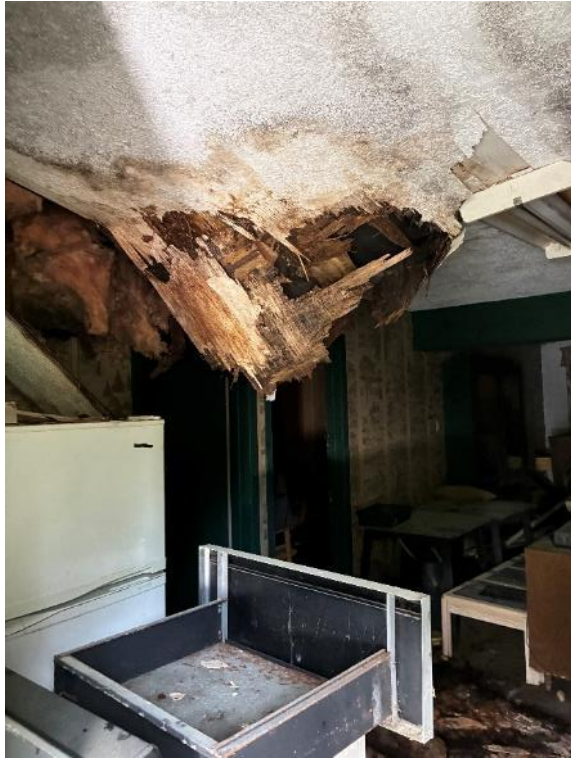
**Photo No 04**

Des signes majeurs d'infiltration d'eau sont observés au niveau de la toiture.

**Zone de sécurité :** L'accès au public est interdit dans cette partie du bâtiment.

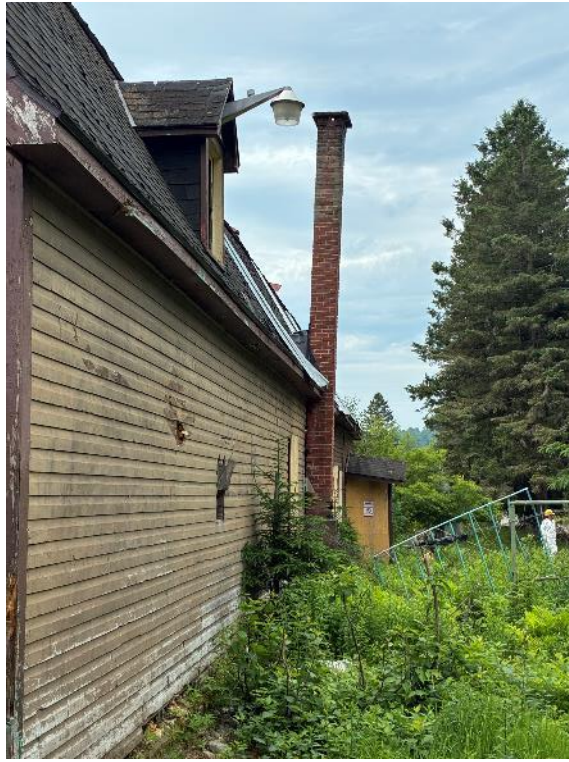
**Photo No 10**

La brique de la cheminée est éclatée et les joints endommagés.

WSP recommande le démantèlement complet de la cheminée en brique.

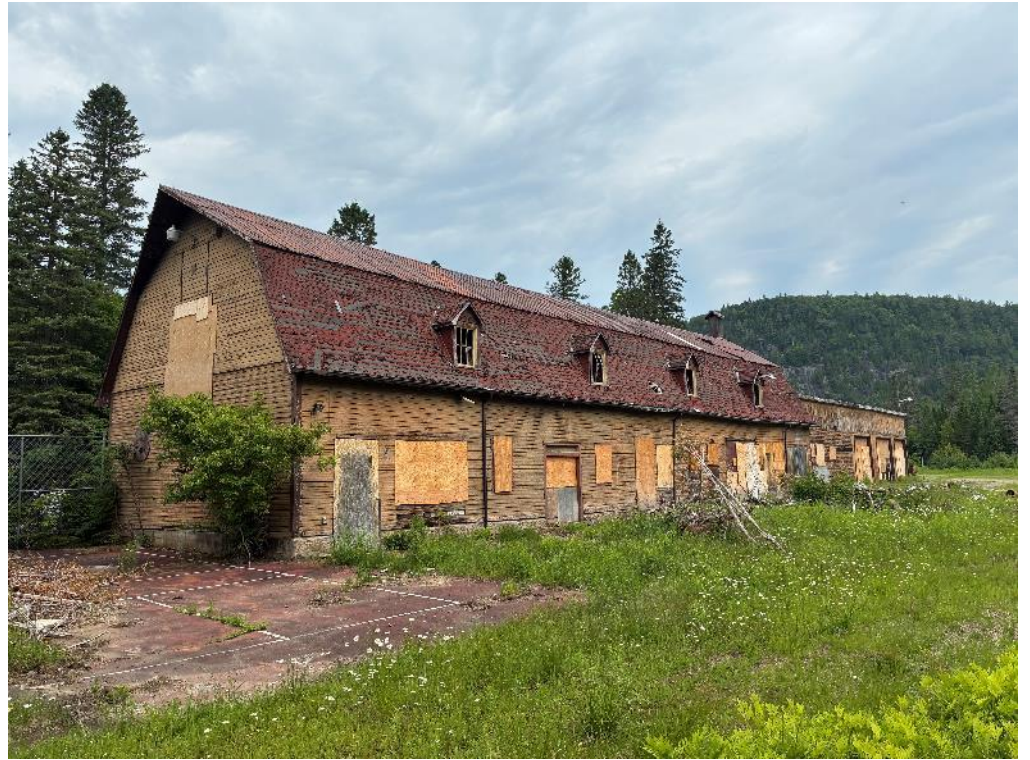
**Photo No 12**

La présence de trous et d'ouvertures dans la toiture expose sa structure aux intempéries.

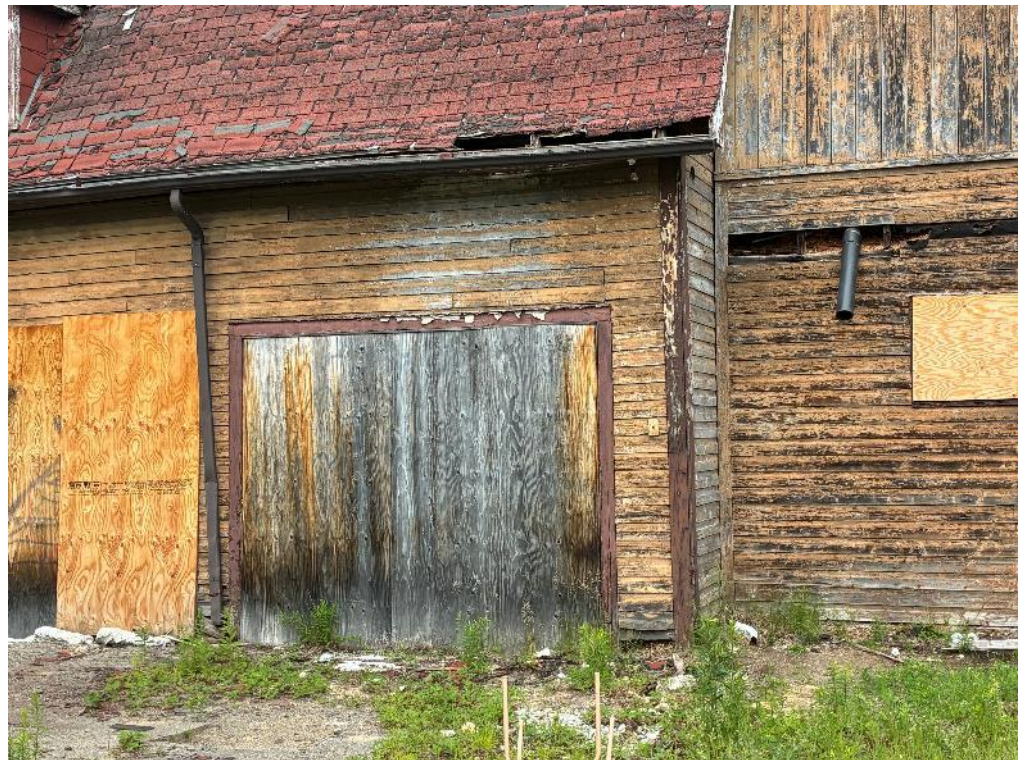
**Photo No 13**

Effondrement d'une partie de la toiture du garage.

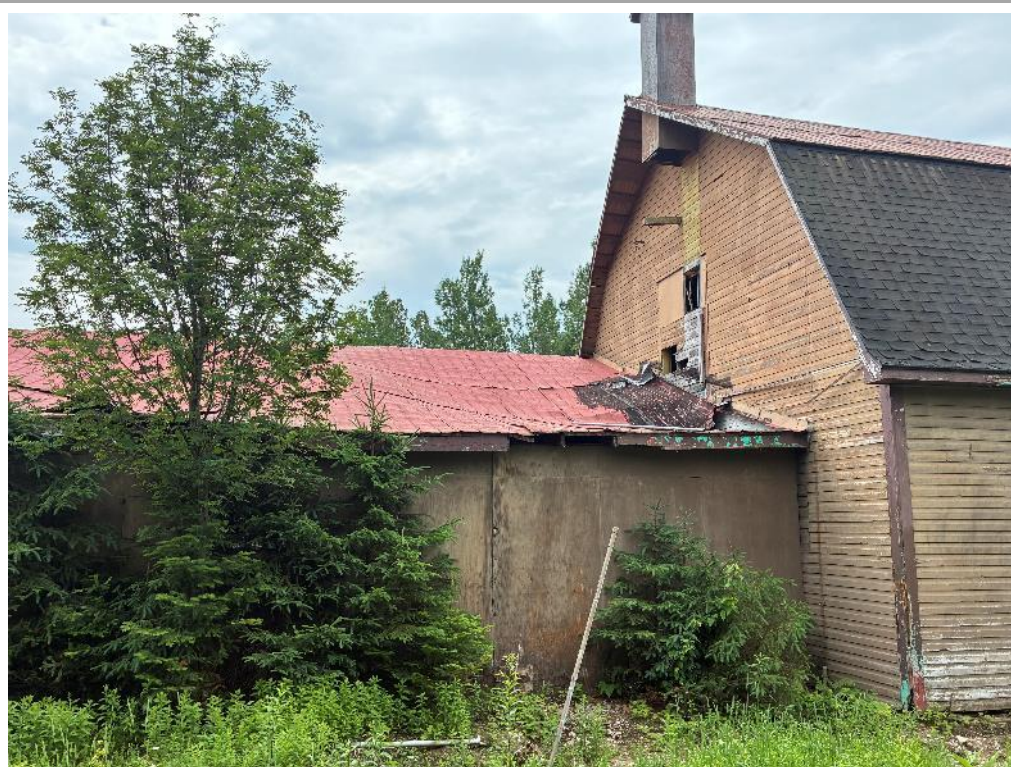
**Photo No 14**

Effondrement d'une partie de la toiture du garage.

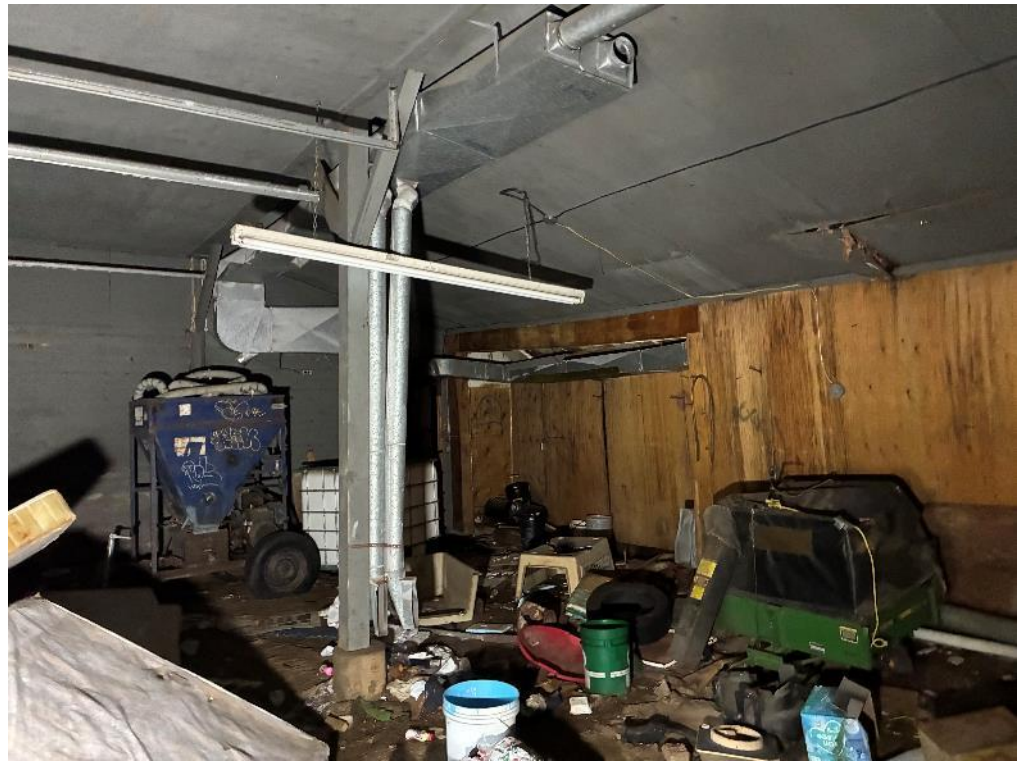
**Photo No 16**

Les fermes de toit du garage présentent des dommages sévères;

Des signes majeurs d'infiltration d'eau sont observés au niveau de la toiture.

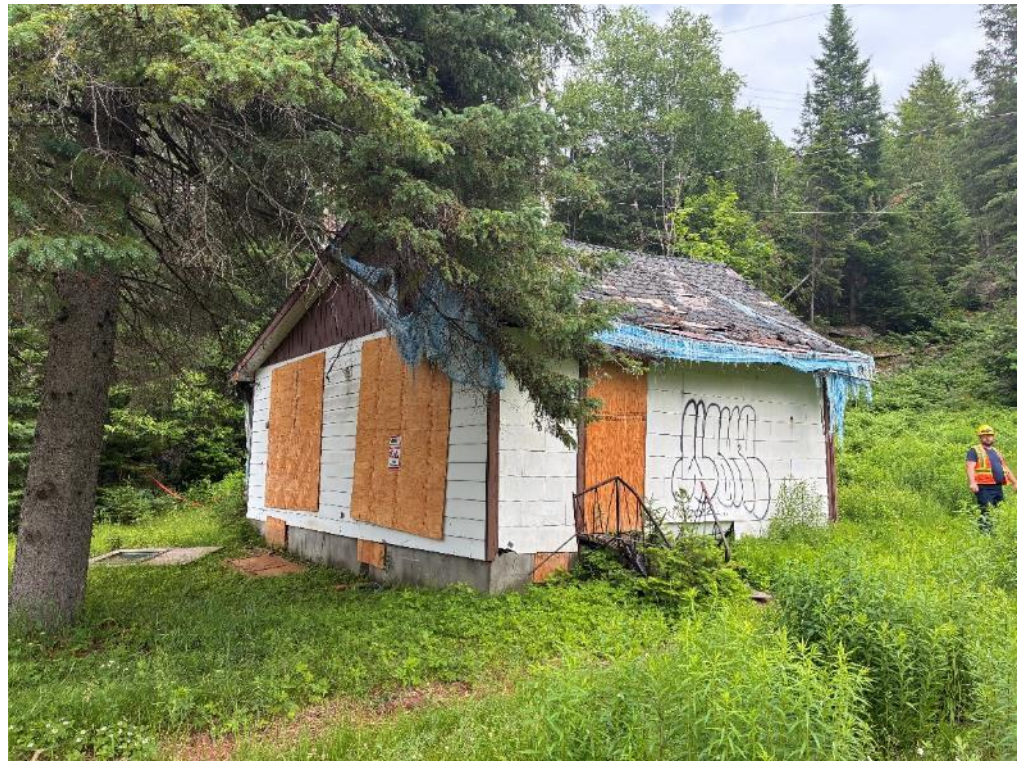
**Photo No 02**

Les portes et les fenêtres sont barricadées ;

La toiture présente un affaissement important et des signes de détérioration sévères.

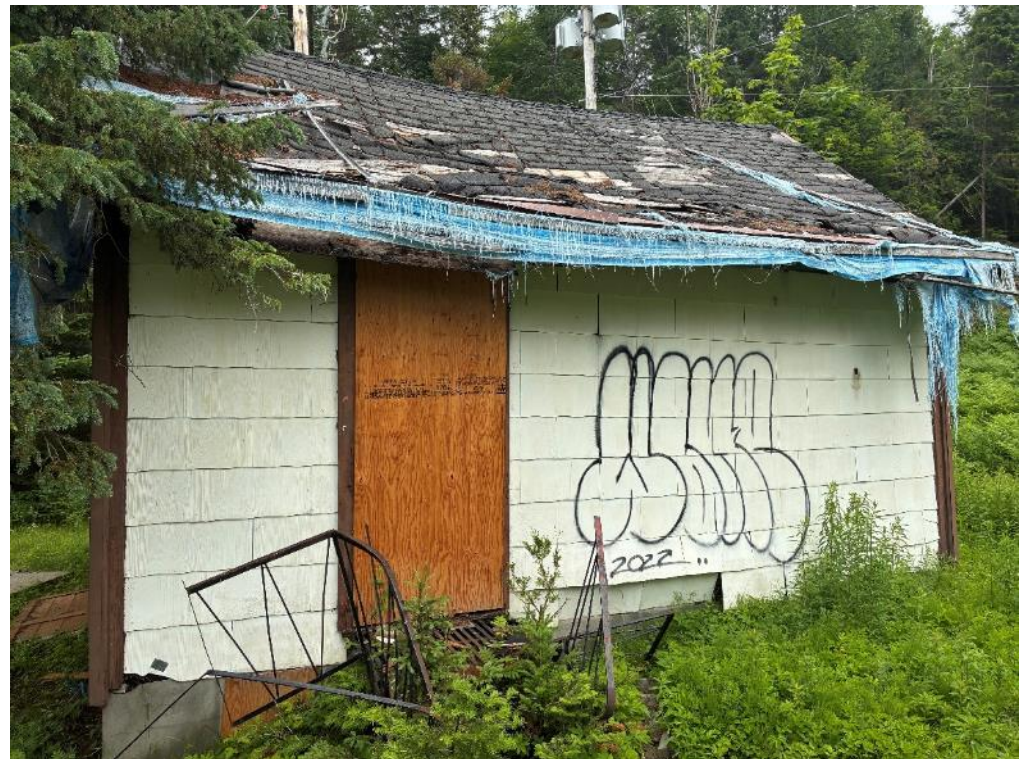
**Photo No 03**

Les portes et les fenêtres sont barricadées ;

La toiture présente un affaissement important et des signes de détérioration avancée.

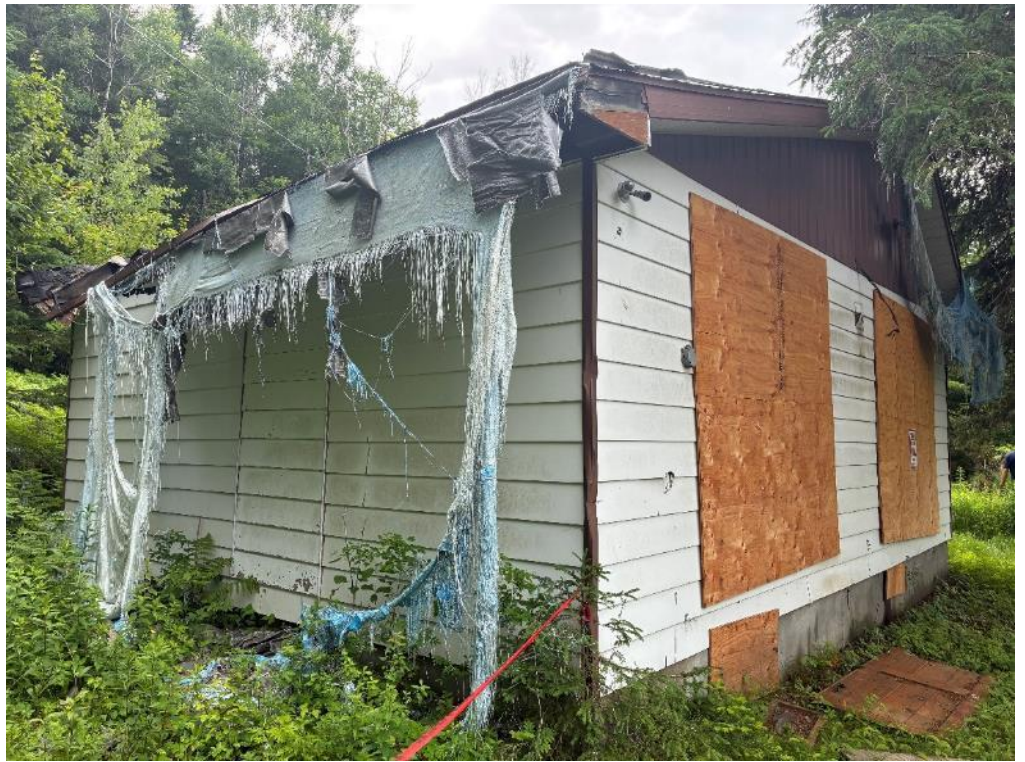
**Photo No 04**

La toiture présente un affaissement important et des signes de détérioration avancée ;

La toiture n'est plus étanche et expose l'intérieur aux intempéries.

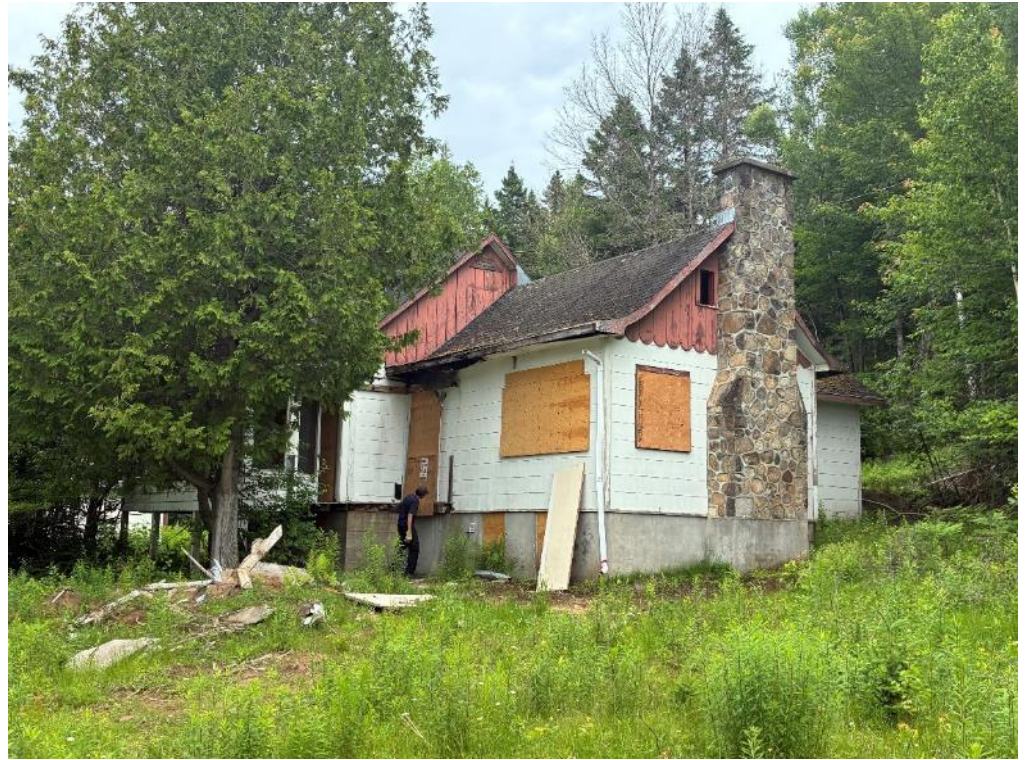
**Photo No 02**

L'absence d'escalier et d'un accès sécuritaire a limité l'inspection du bâtiment ;

La cheminée en pierres naturelles semble être dans un bon état apparent et ne présente aucun signe de perte d'aplomb.

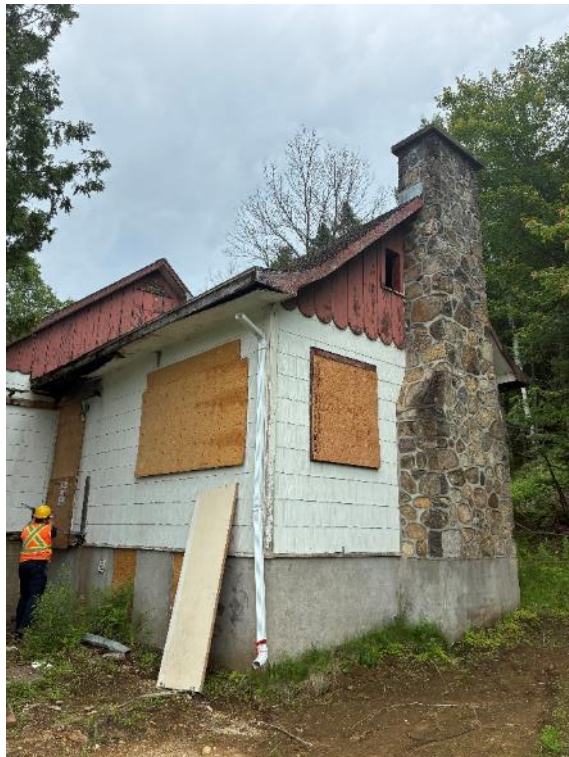
**Photo No 03**

Présence de débris et de matériaux abandonnés au sol.

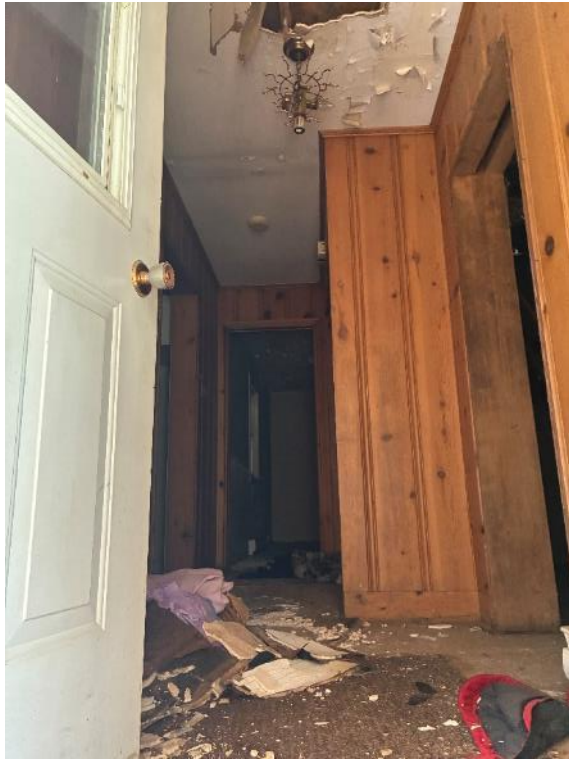
**Photo No 04**

Des signes importants d'infiltration d'eau sont observés au niveau du plafond au rez-de-chaussée.

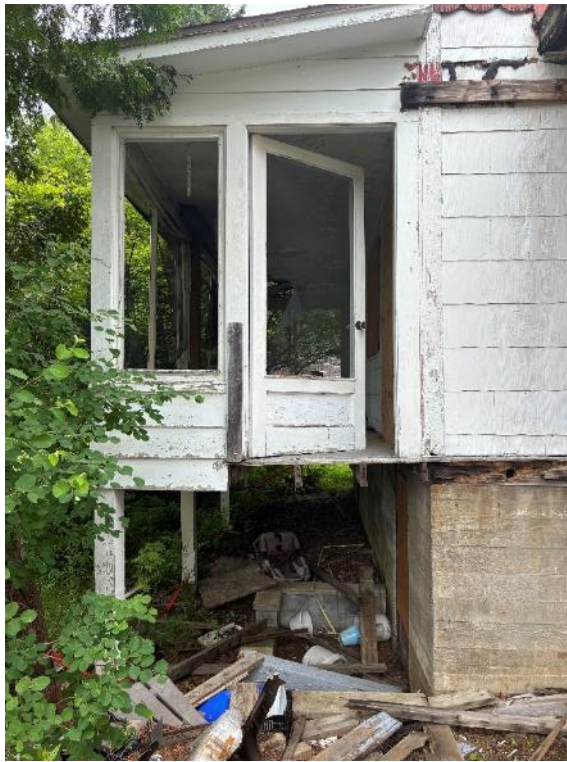
**Photo No 06**

Plusieurs éléments de bois présentent des signes de dégradation importants ;

L'enveloppe n'est plus étanche et expose l'intérieur du porche d'entrée aux intempéries.

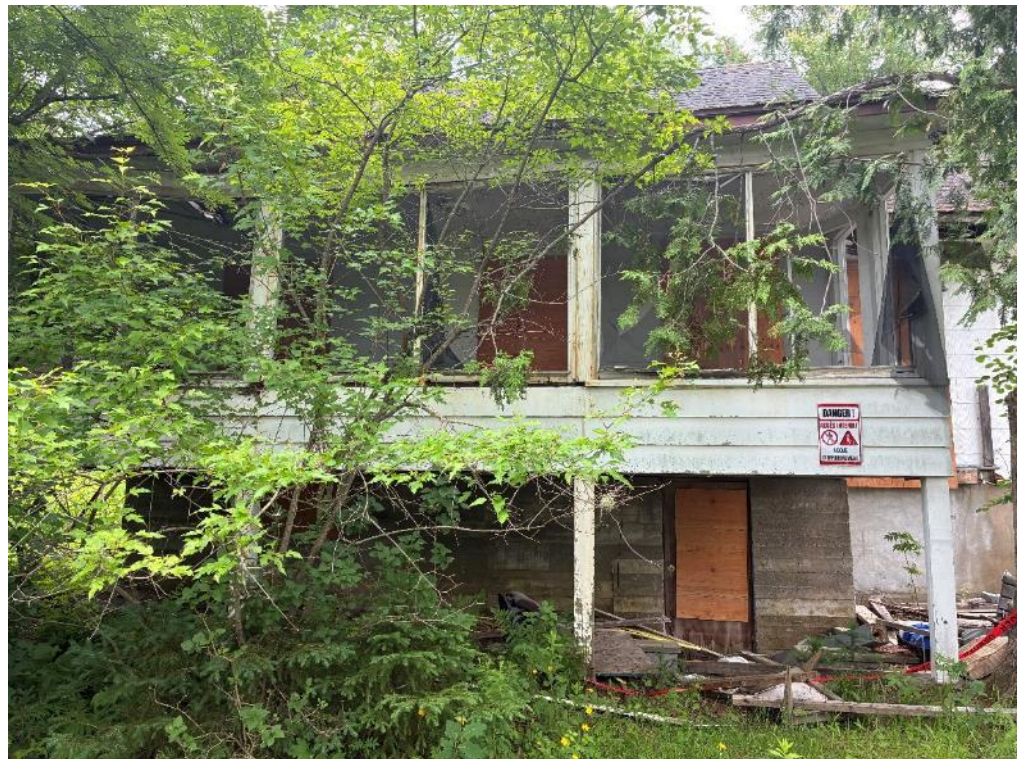
**Photo No 07**

Les portes et les fenêtres sont barricadées au niveau du rez-de-chaussée et du sous-sol.

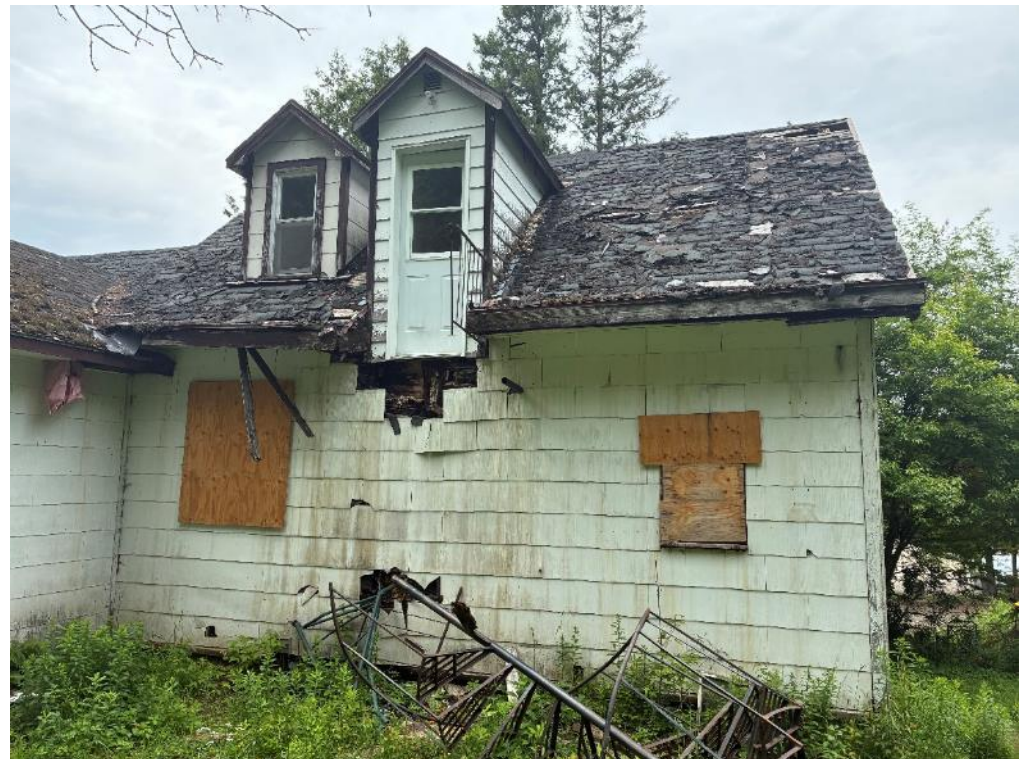
**Photo No 09**

La toiture présente des signes de détérioration importants ;

Plusieurs éléments de bois présentent des signes de dégradation importants.

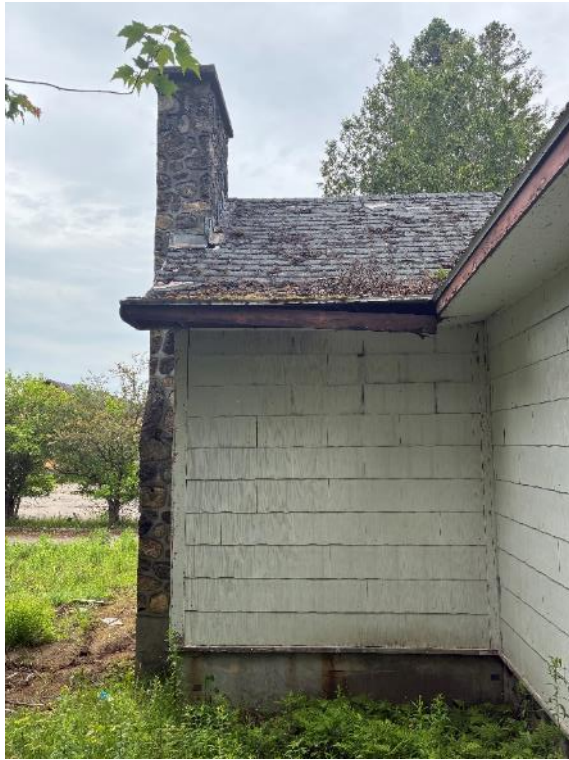
**Photo No 10**

Plusieurs éléments de bois présentent des signes de dégradation importants ;

L'enveloppe n'est plus étanche et expose l'ossature porteuse en bois aux intempéries.

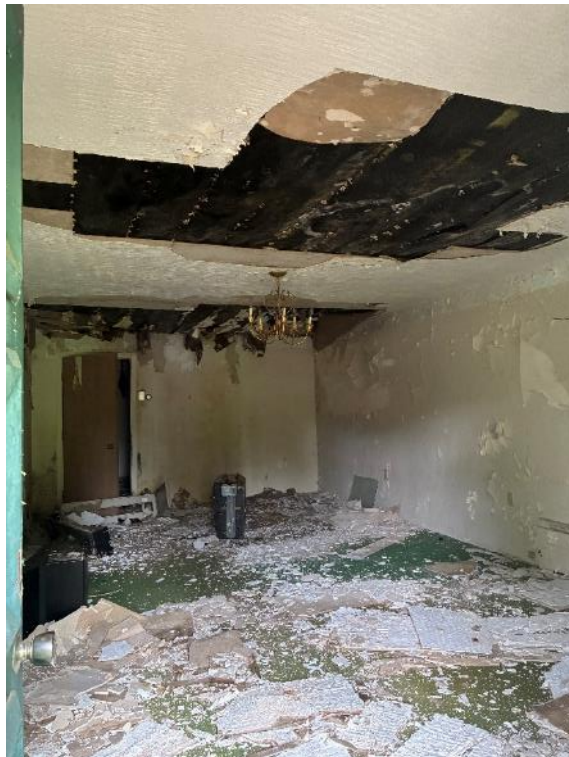
**Photo No 03**

Le plafond présente un effondrement partiel ;  
Présence de débris et de matériaux abandonnés au sol.

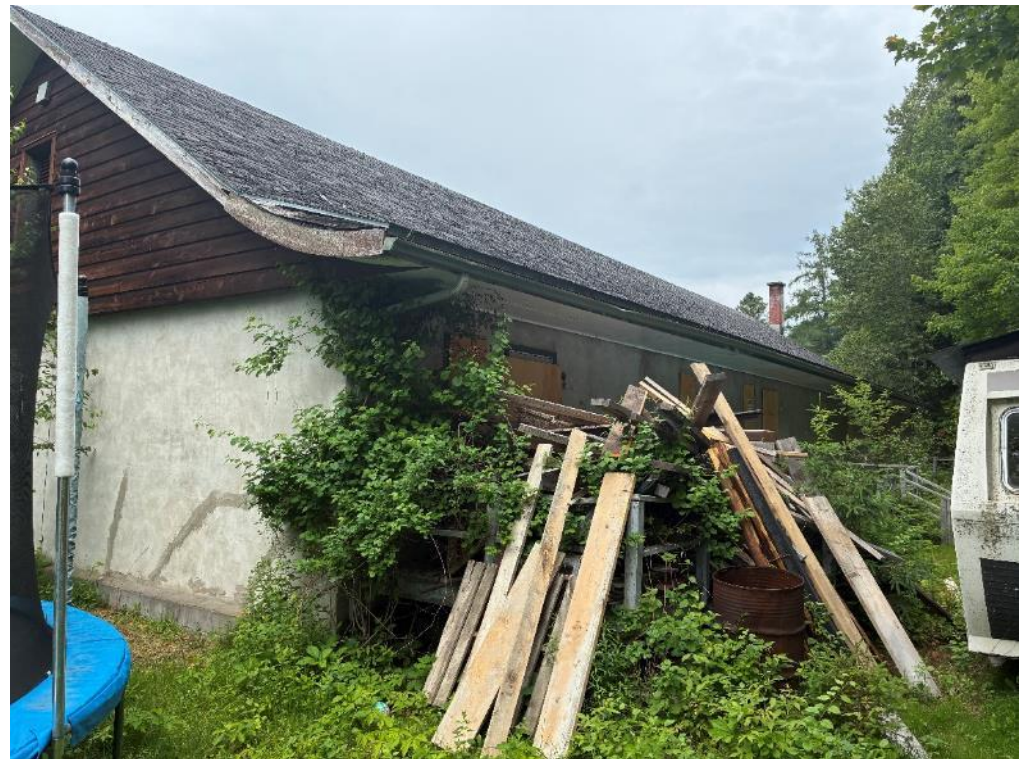
**Photo No 07**

Les portes et les fenêtres sont barricadées au niveau du rez-de-chaussée et du sous-sol.

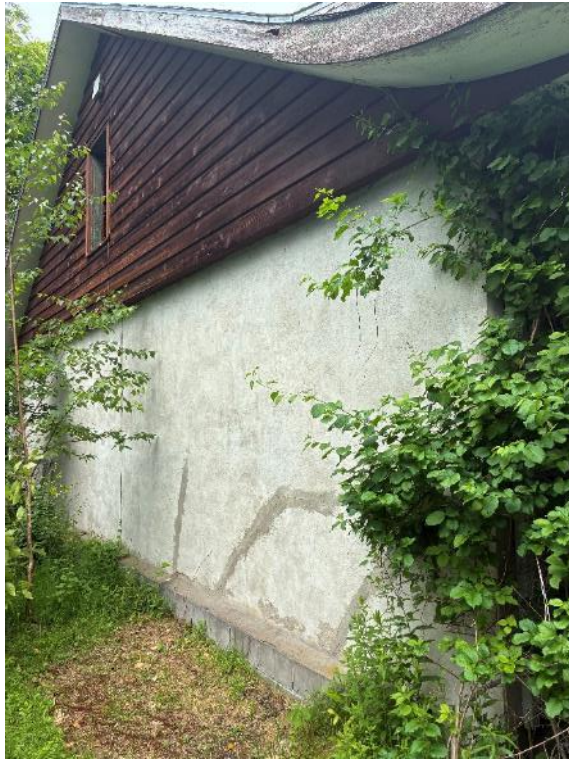
**Photo No 08**

Les portes et les fenêtres du cabanon sont barricadées ;

La toiture présente un affaissement et des signes de détérioration importants.

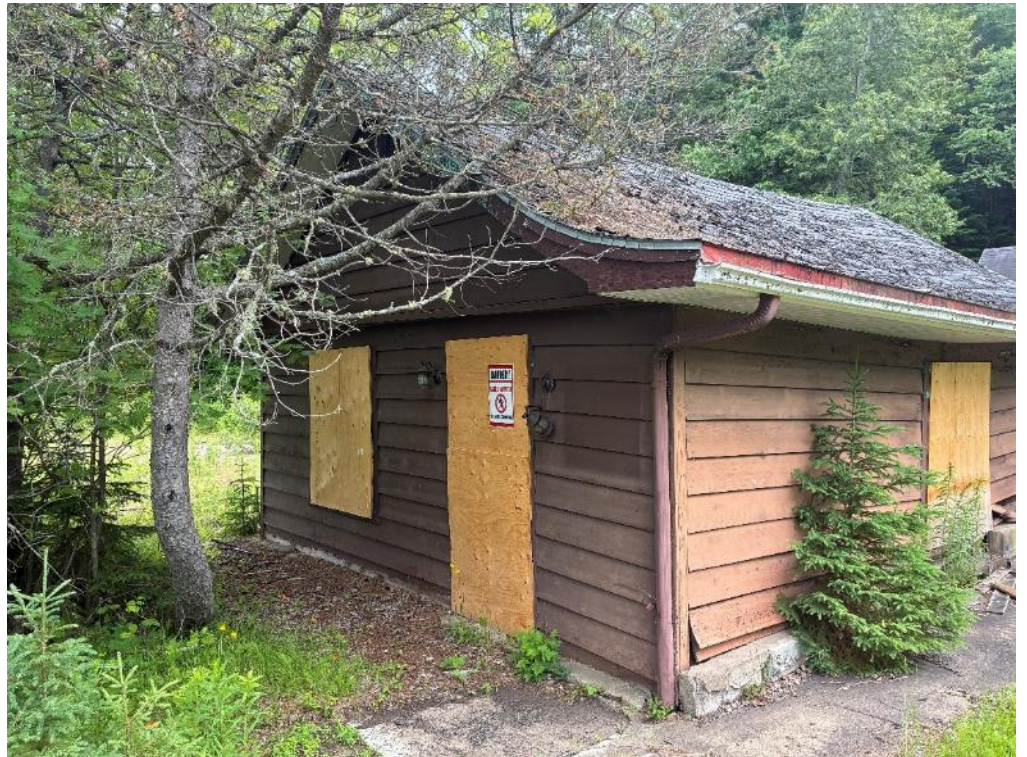
**Photo No 09**

Les portes et les fenêtres du cabanon sont barricadées ;

La toiture présente un affaissement et des signes de détérioration importants.

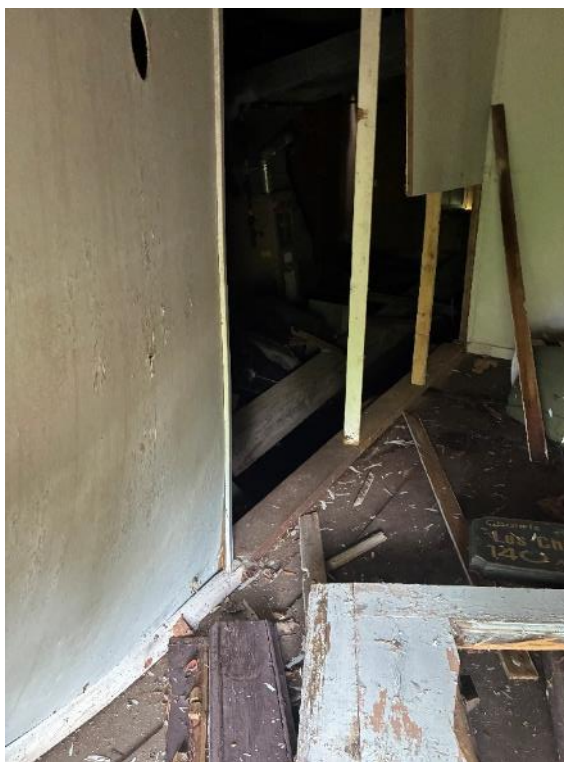
Effondrement de la structure de plancher à l'intérieur du bâtiment.

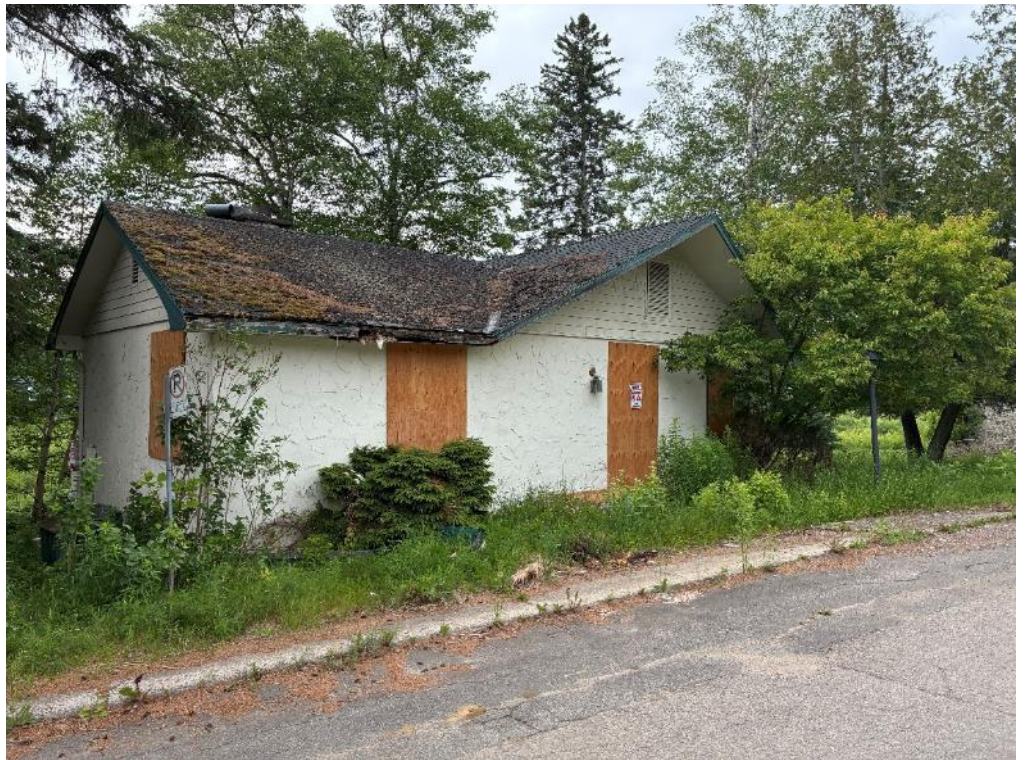
**Photo No 01**

Les portes et les fenêtres sont barricadées au niveau du rez-de-chaussée et du sous-sol ;

La toiture présente des signes de détérioration importants ;

Plusieurs éléments de bois présentent des signes de dégradation importants.

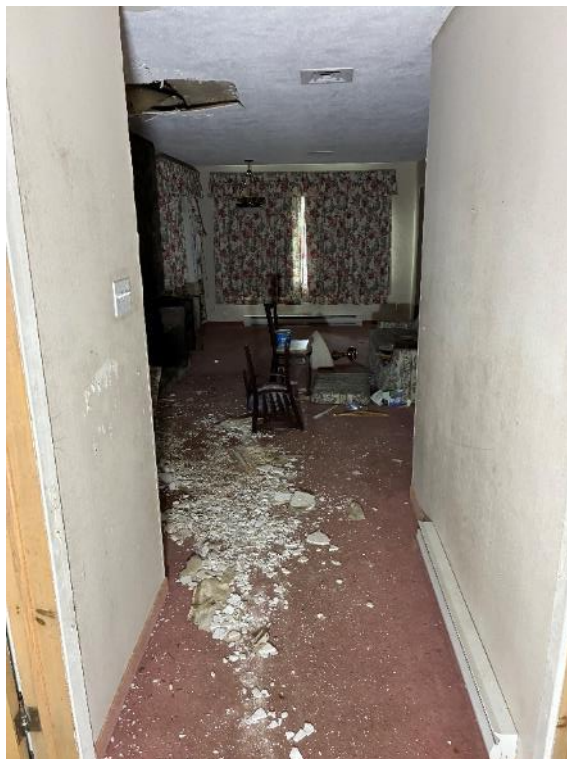
**Photo No 02**

Présence de meubles, de débris et de matériaux abandonnés au sol.

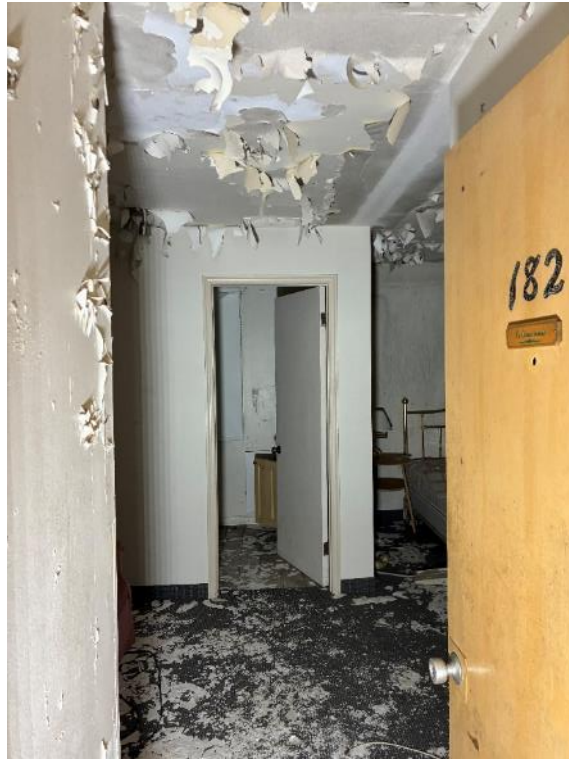
**Photo No 03**

Signes importants d'humidité et d'infiltration d'eau au plafond ;

Présence de meubles, de débris et de matériaux abandonnés au sol.

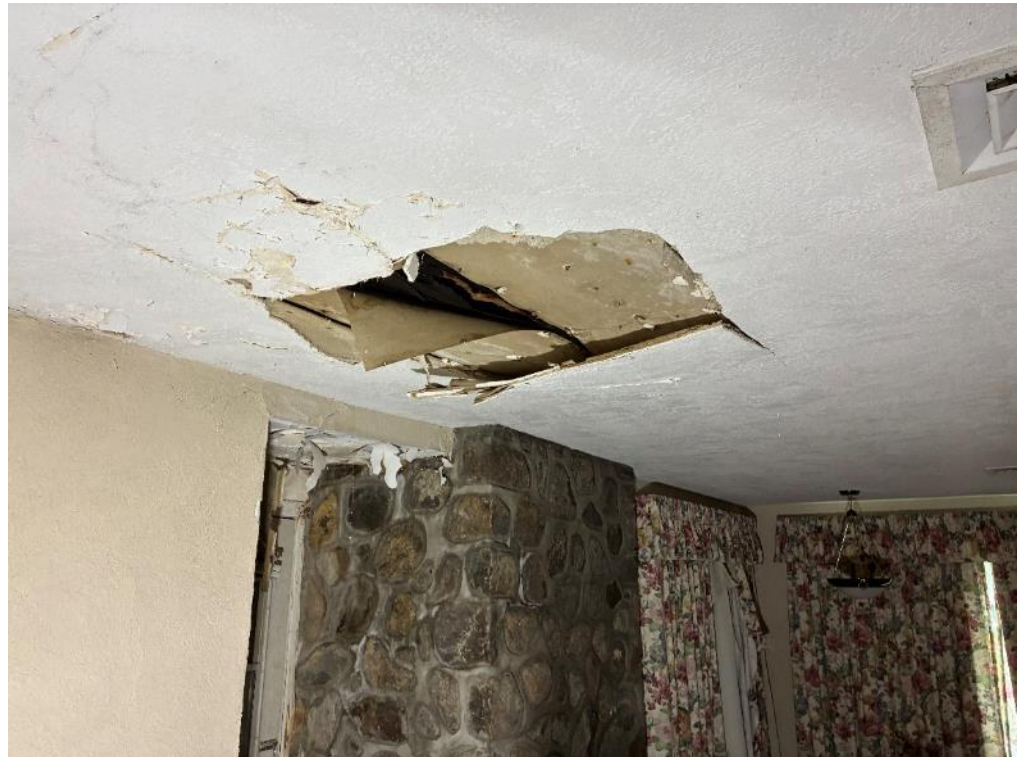
**Photo No 04**

Des signes importants d'infiltration d'eau sont observés au niveau du plafond au rez-de-chaussée.

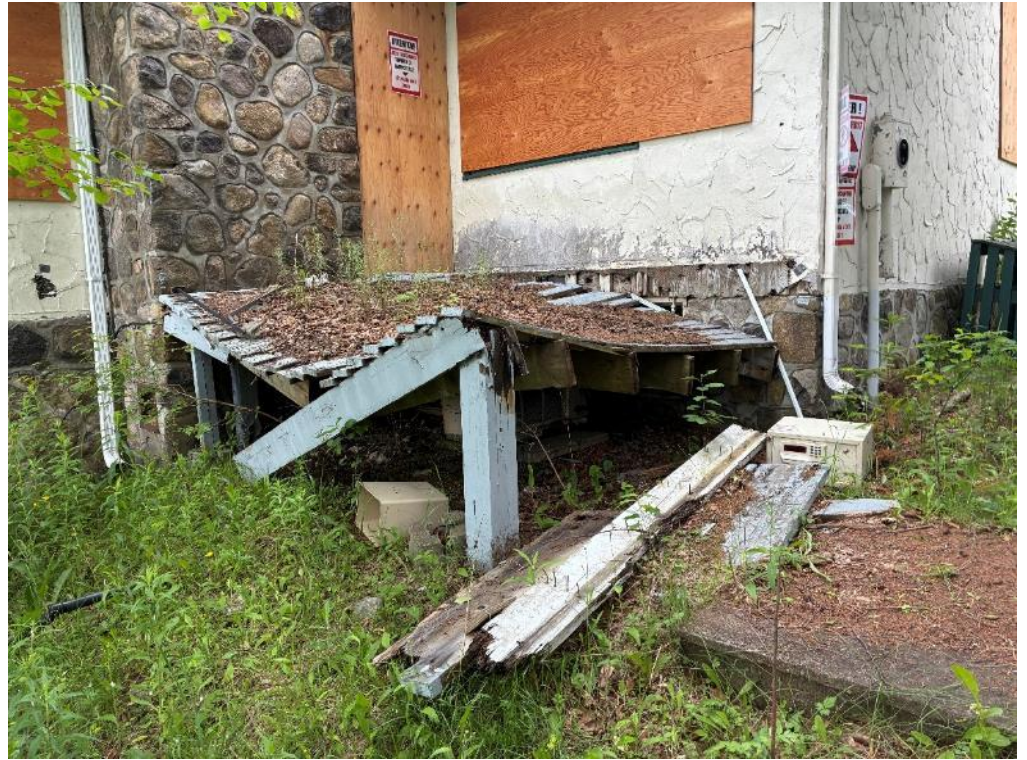
**Photo No 05**

La galerie en bois est dans un état de dégradation sévère et ne permet plus un accès sécuritaire au bâtiment.

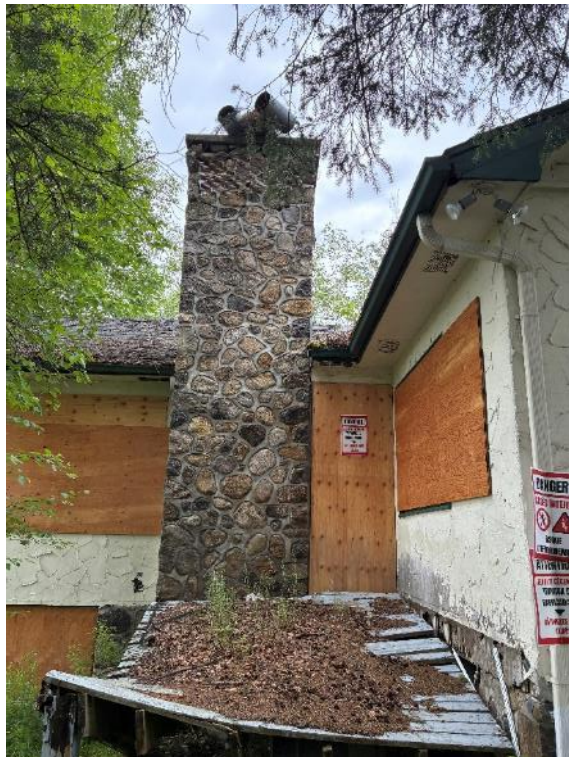
**Photo No 06**

La cheminée en pierres semble être dans un bon état apparent et ne présente aucun signe de perte d'aplomb ;

Le chapeau métallique de la cheminée est retenu de façon précaire au sommet de la cheminée et présente un risque de chute.

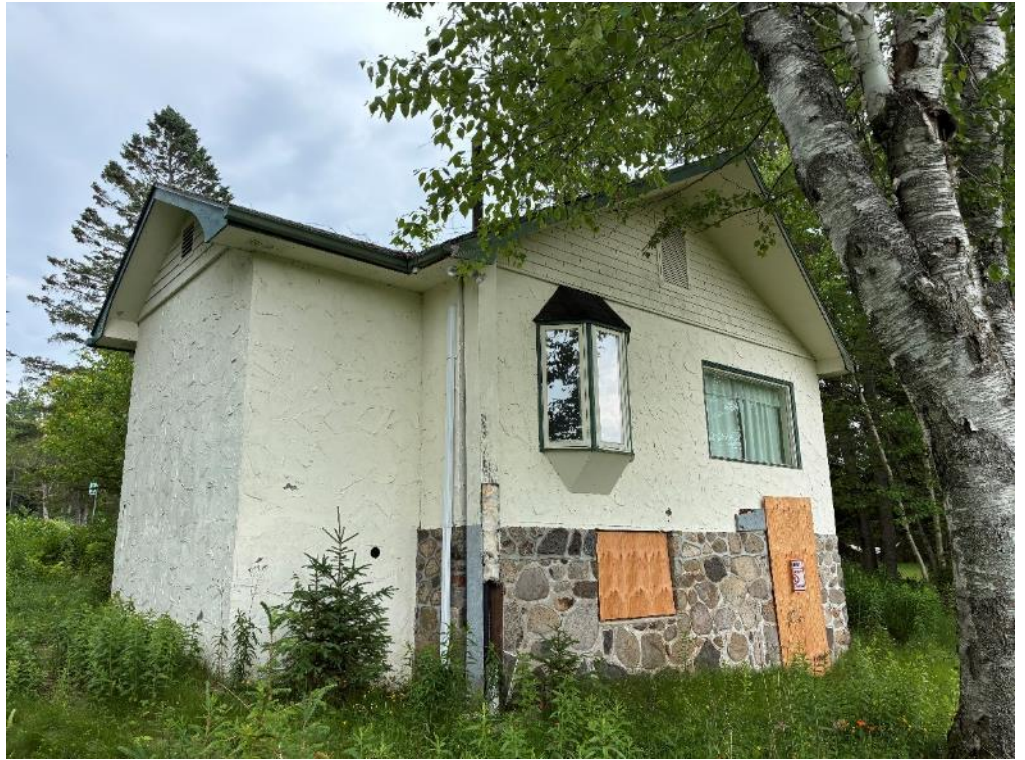
**Photo No 07**

Les portes et les fenêtres sont barricadées au niveau du rez-de-chaussée et du sous-sol ;

Le vitrage de la porte d'accès au sous-sol est cassé.

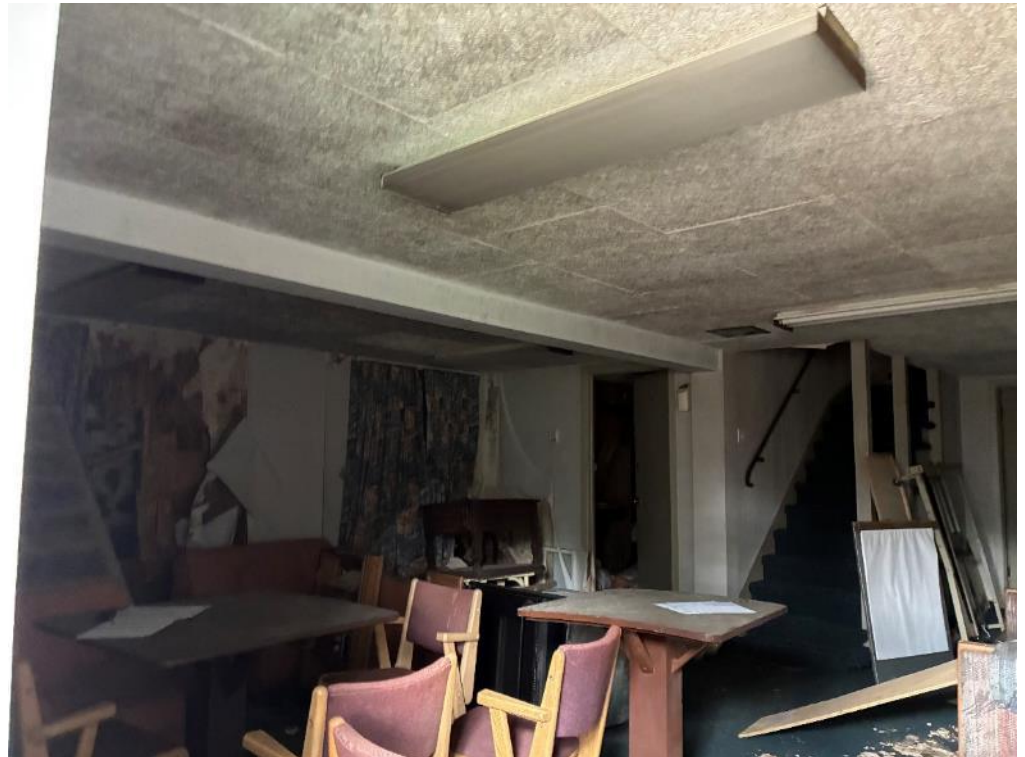
**Photo No 08**

Le plafond du sous-sol ne présente aucun dommage apparent ;

Présence de meubles, de débris et de matériaux abandonnés au sol.
