Municipalité du Village de Val-David  
**Inspection de bâtiments**  
**Secteur La Sapinière, Val-David**

Rapport d'inspection de bâtiments

2026-09-01

CA0074518.0102

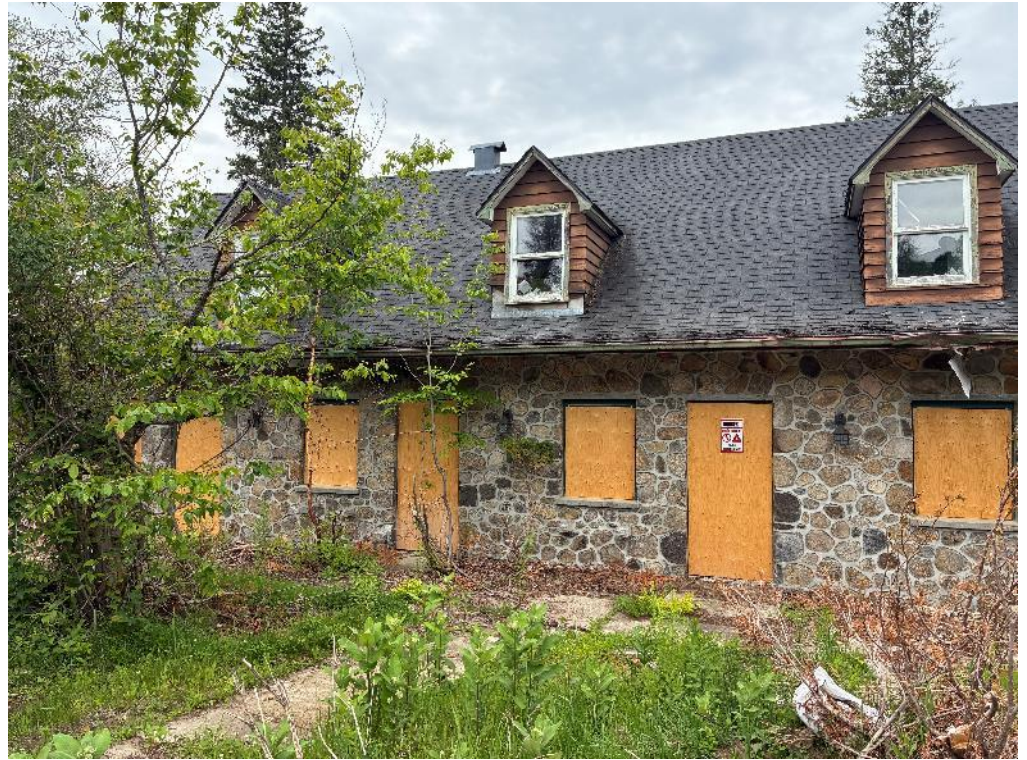
**Photo No 01**

Les portes et les fenêtres sont barricadées au niveau du rez-de-chaussée ;

WSP a inspecté l'intérieur de l'aile gauche du bâtiment et autorise l'accès à une partie de la façade avant seulement.

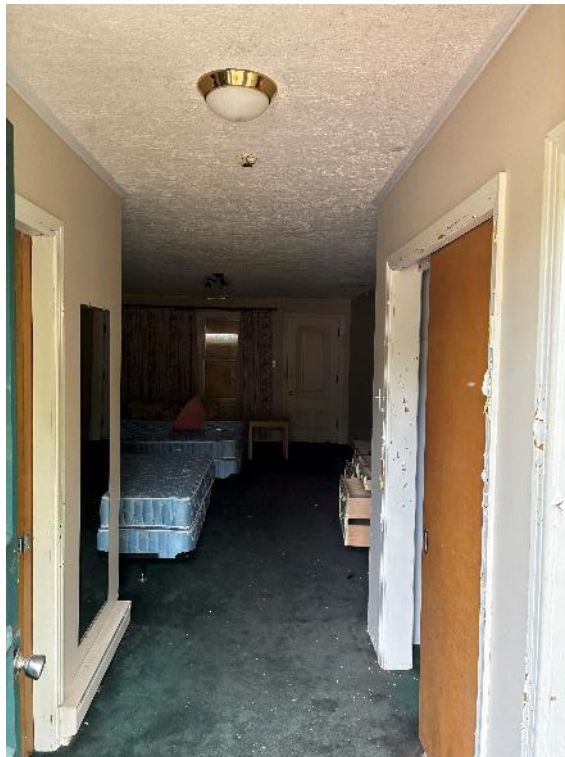
**Photo No 02**

Présence de meubles abandonnés à l'intérieur.

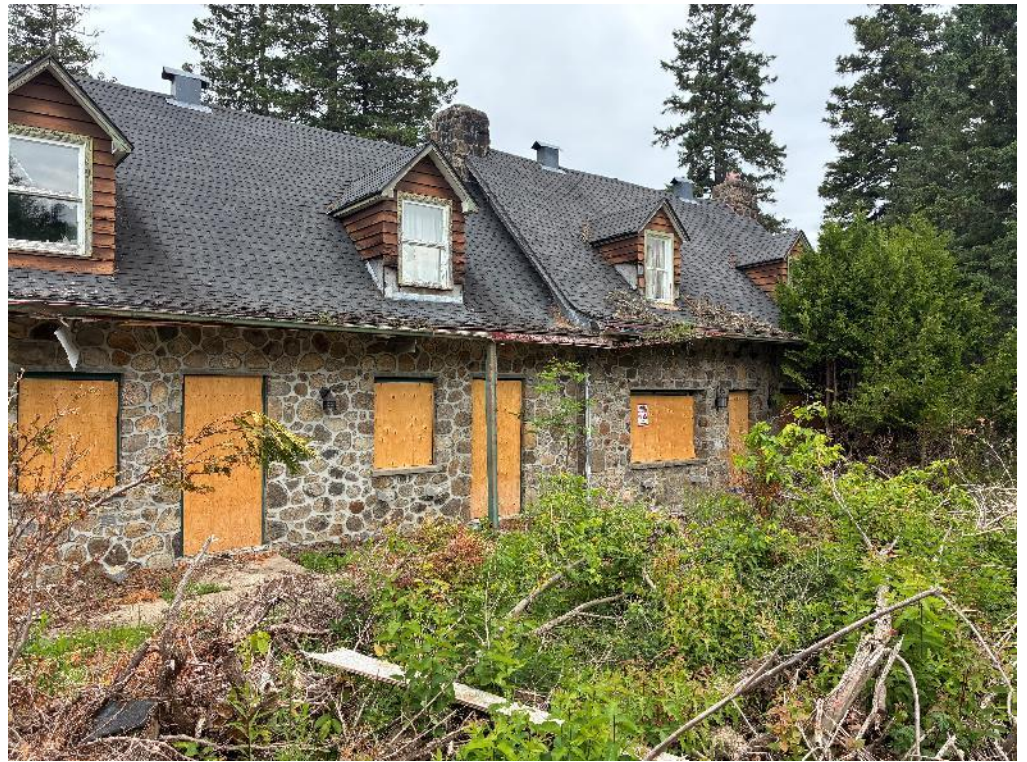
**Photo No 03**

WSP a inspecté l'intérieur de l'aile centrale du bâtiment et autorise l'accès à partir de la façade avant seulement.

WSP n'a pas inspecté l'intérieur de l'aile droite du bâtiment, l'accès à cette section étant interdit.

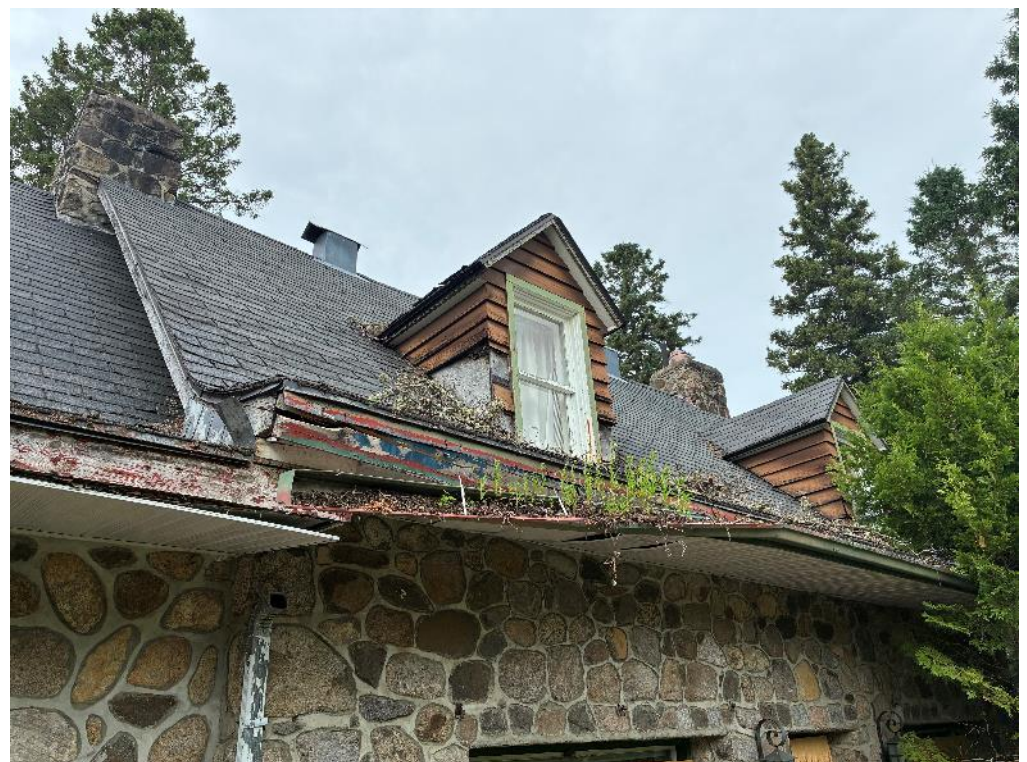
**Photo No 04**

Plusieurs éléments présentent une dégradation avancée sur les bords de toitures, avec détachement de fragments ;

La toiture présente des signes de détérioration évidents, favorisant les infiltrations d'eau.

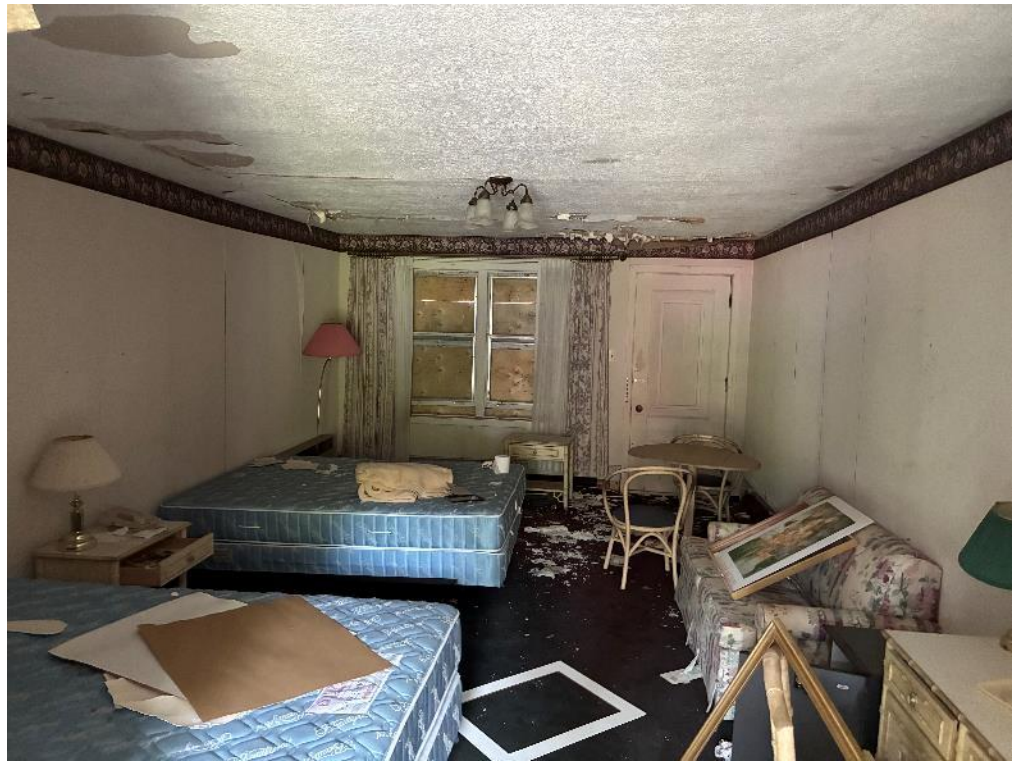
**Photo No 05**

Présence de meubles, de débris et de matériaux abandonnés au sol.

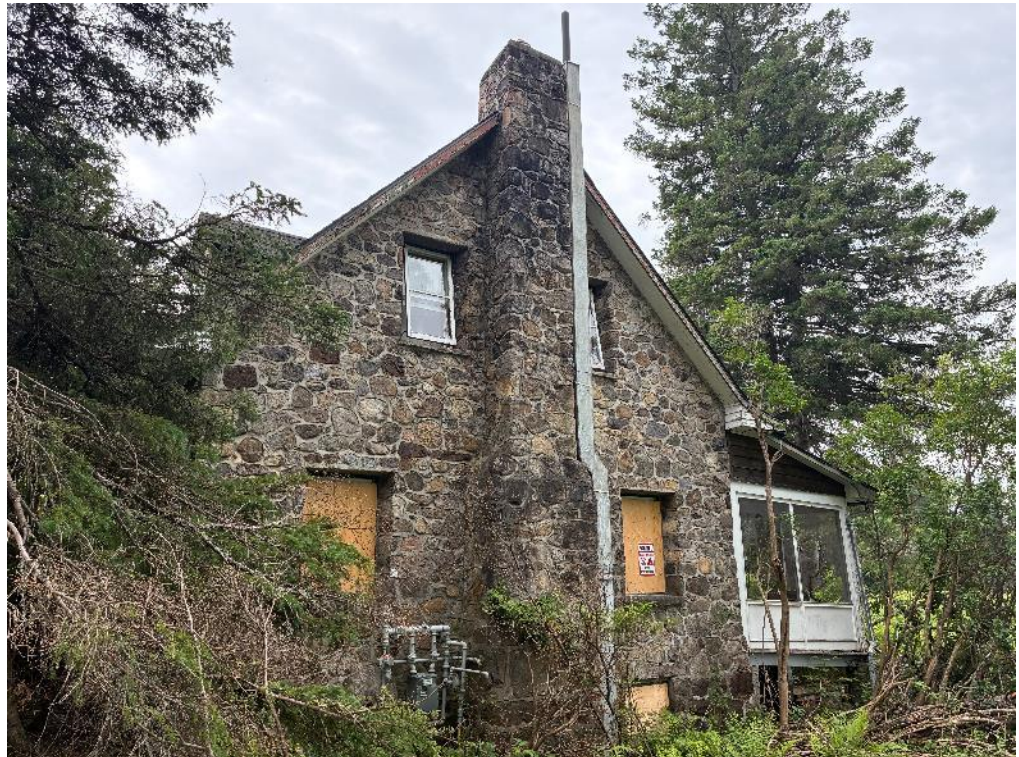
**Photo No 06**

La cheminée en pierres semble être dans un bon état apparent et ne présente aucun signe de perte d'aplomb.

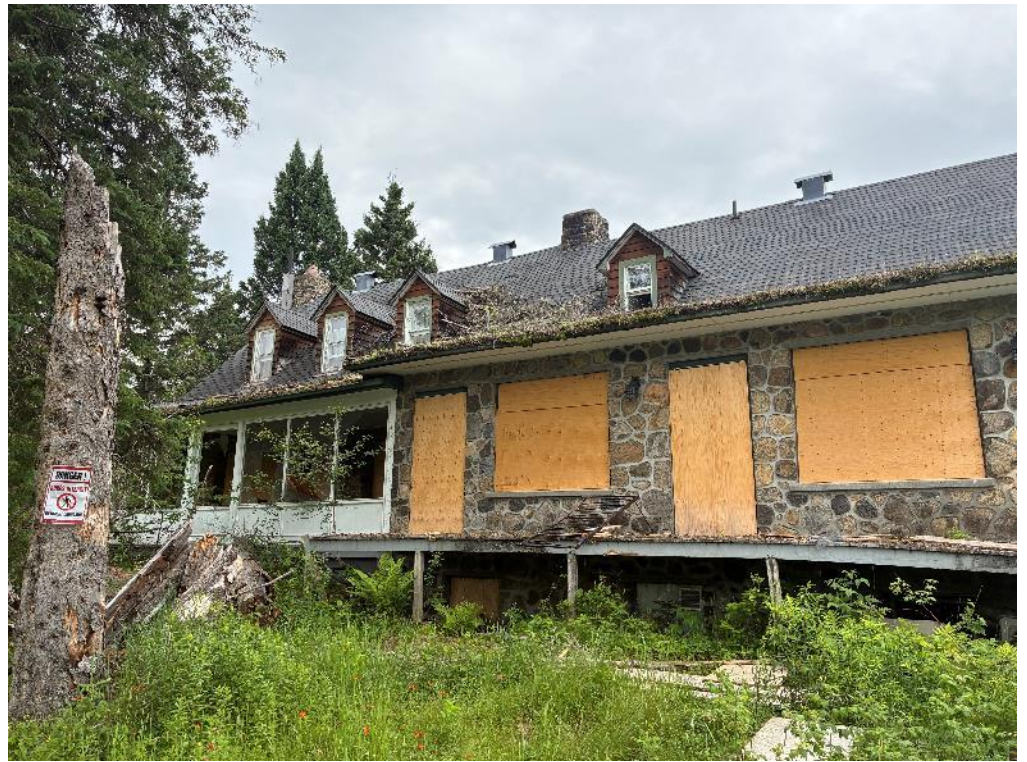
**Photo No 07**

Un arbre de grande taille est tombé sur la toiture et a depuis été retiré. WSP interdit l'accès à l'aile gauche du bâtiment ;

La galerie en bois est dans un état de dégradation avancé et ne permet plus un accès sécuritaire au bâtiment. WSP interdit l'accès par l'arrière.

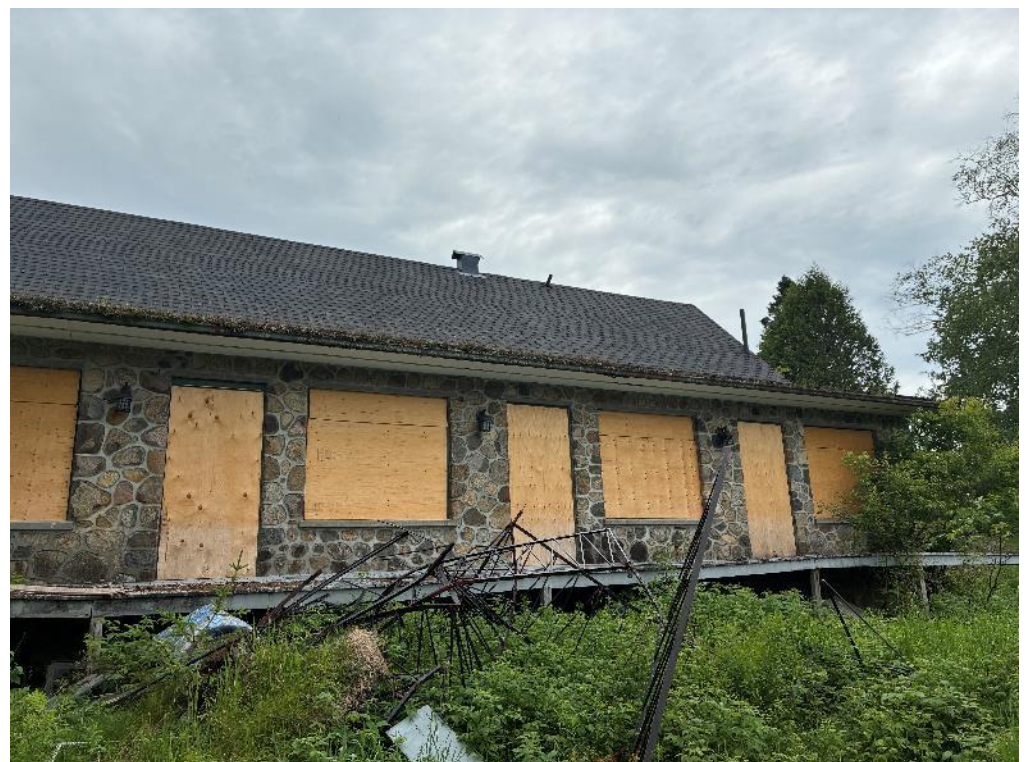
**Photo No 08**

La toiture présente des signes de détérioration évidents, favorisant les infiltrations d'eau.

La galerie en bois est dans un état de dégradation avancé et ne permet plus un accès sécuritaire au bâtiment.

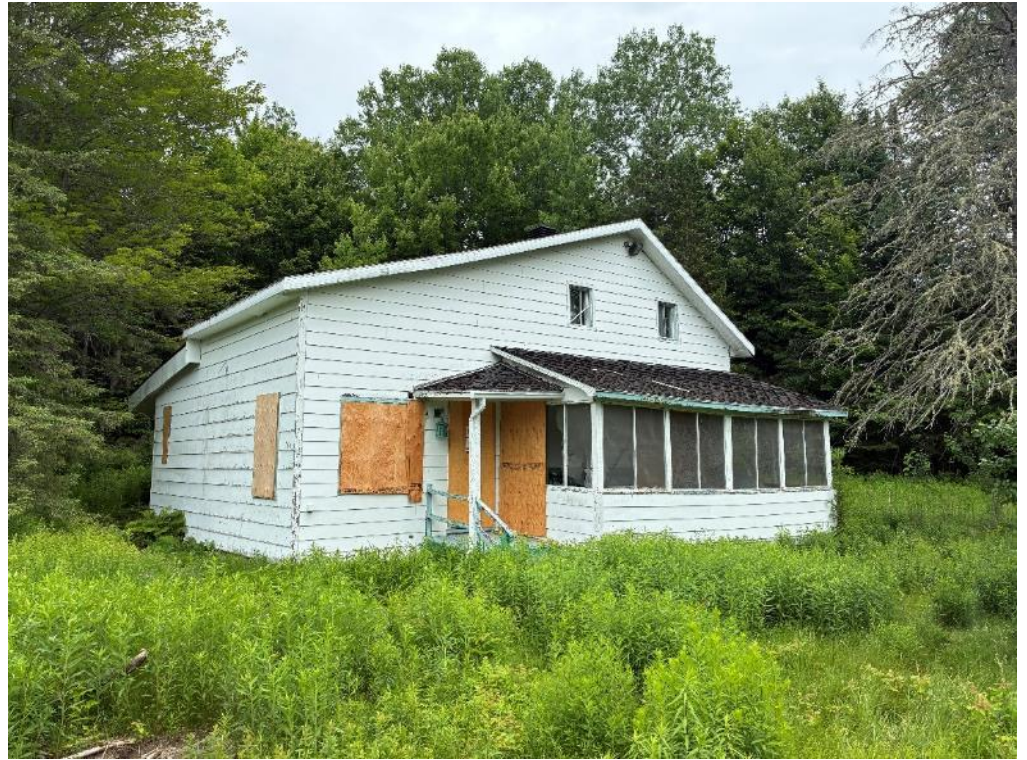
**Photo No 01**

Les portes et les fenêtres sont barricadées au niveau du rez-de-chaussée ;

La toiture présente des signes de détérioration importants.

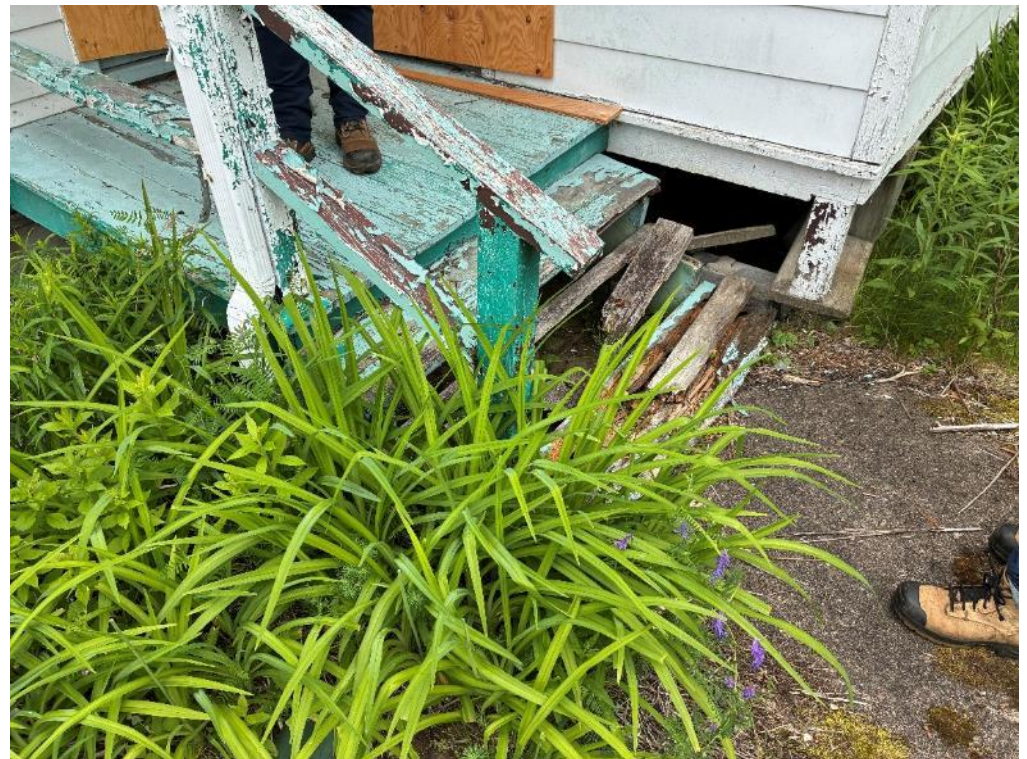
**Photo No 02**

La galerie en bois est dans un état de dégradation avancé et ne permet plus un accès sécuritaire au bâtiment.

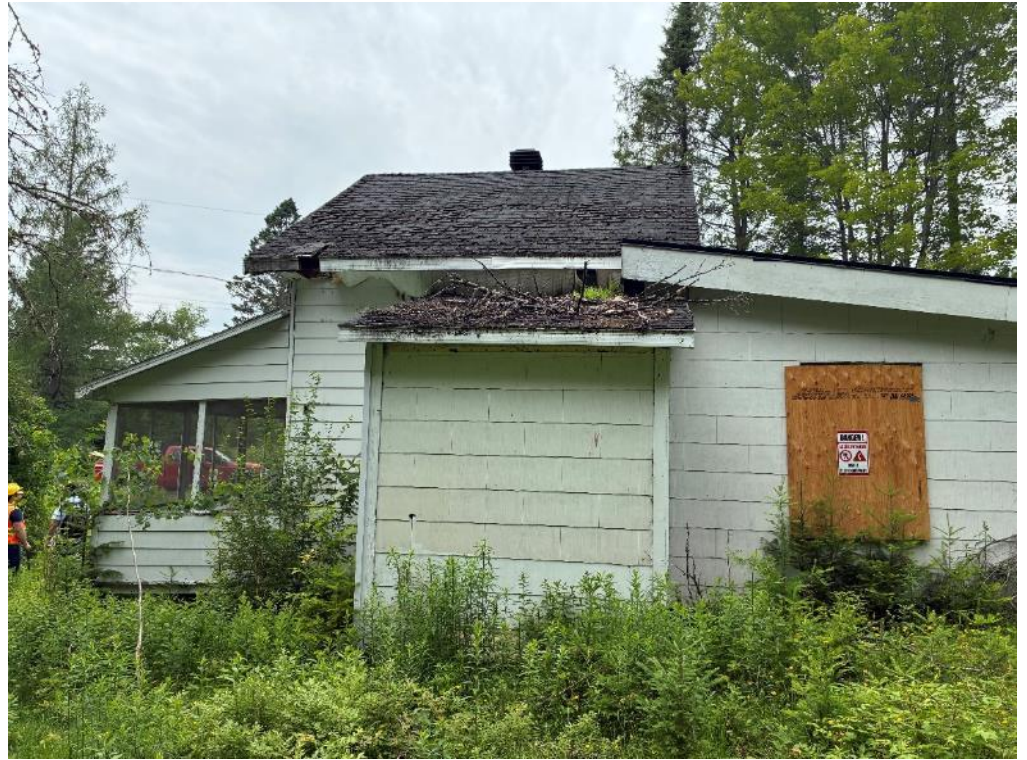
**Photo No 03**

Les portes et les fenêtres sont barricadées au niveau du rez-de-chaussée ;

La toiture présente des signes de détérioration importants.

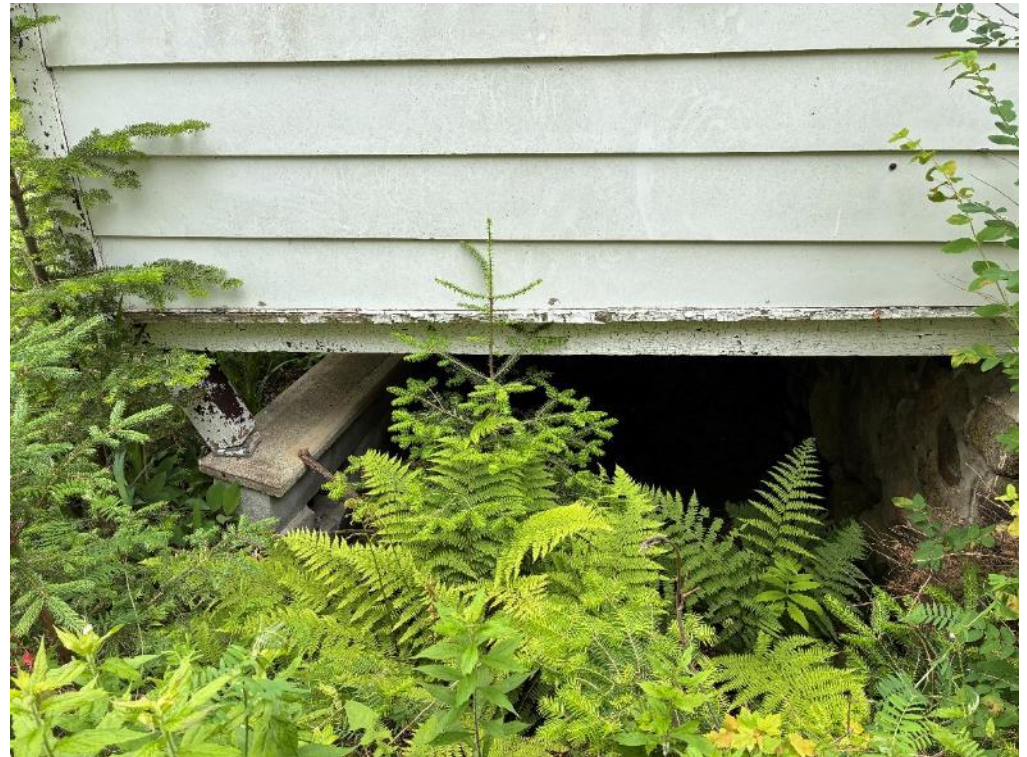
**Photo No 04**

L'appui du plancher de la véranda sur le mur de soutènement en blocs de béton est instable ;

Le mur de soutènement en blocs de béton présente un bombement important compromettant sa stabilité.

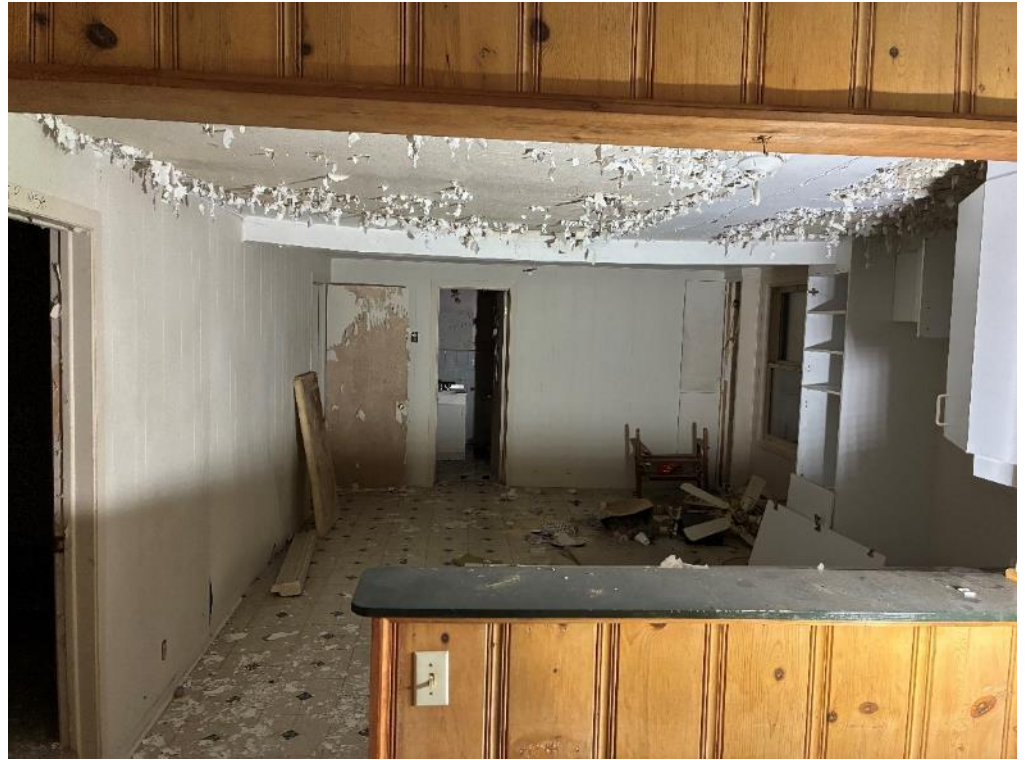
**Photo No 05**

Signes importants  
d'humidité et d'infiltration  
d'eau au plafond ;

Présence de débris et de  
matériaux abandonnés au  
sol.

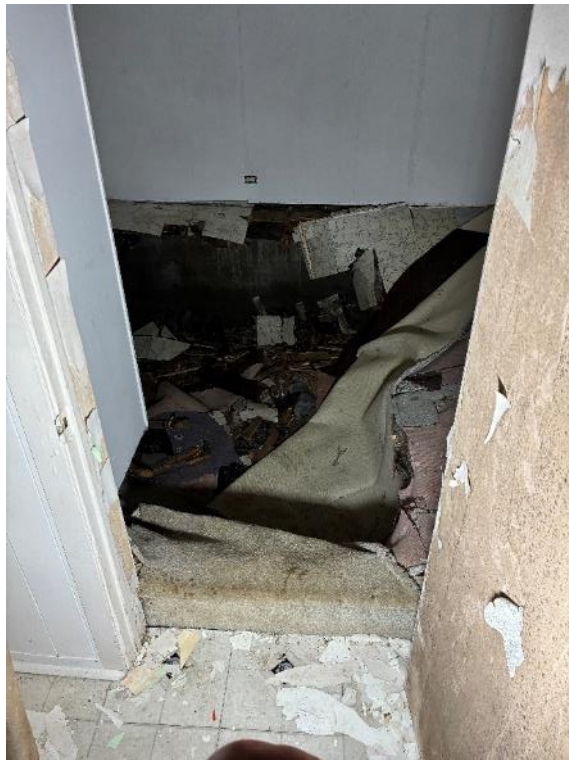
**Photo No 06**

Effondrement d'une partie  
du plancher au rez-de-  
chaussée.

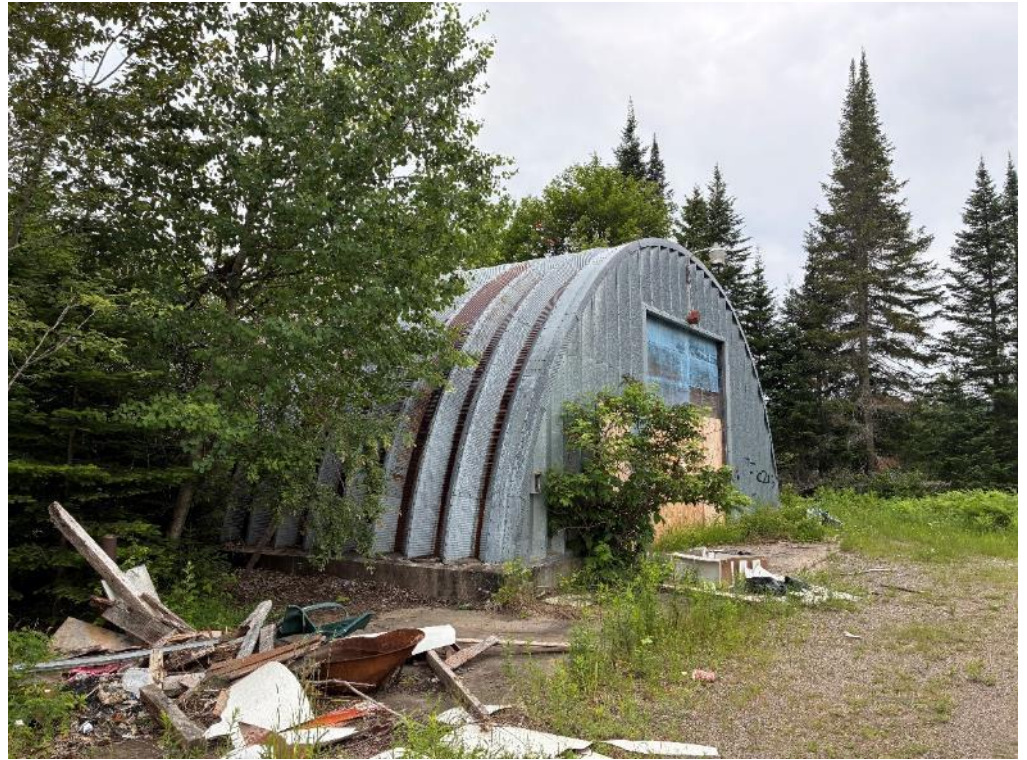
**Photo No 01**

La voûte en acier galvanisé présente une corrosion légère sans perte de section apparente ;

La végétation présente à proximité des fondations pourrait favoriser la rétention d'humidité et accélérer la détérioration des fondations.

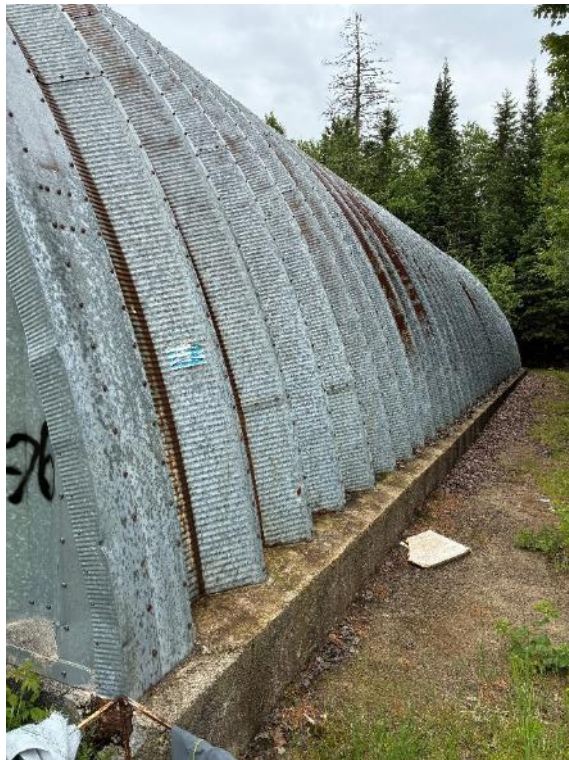
**Photo No 02**

L'auscultation au marteau indique que le béton des fondations est sain ;

La voûte en acier galvanisé présente une corrosion légère sans perte de section apparente.

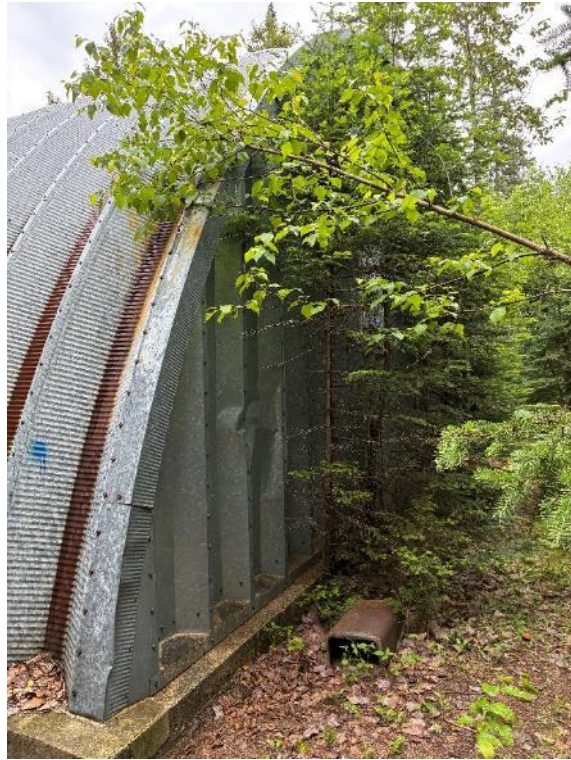
**Photo No 03**

La voûte en acier galvanisé présente une corrosion légère sans perte de section apparente ;

La végétation présente à proximité des fondations pourrait favoriser la rétention d'humidité et accélérer la détérioration des fondations.

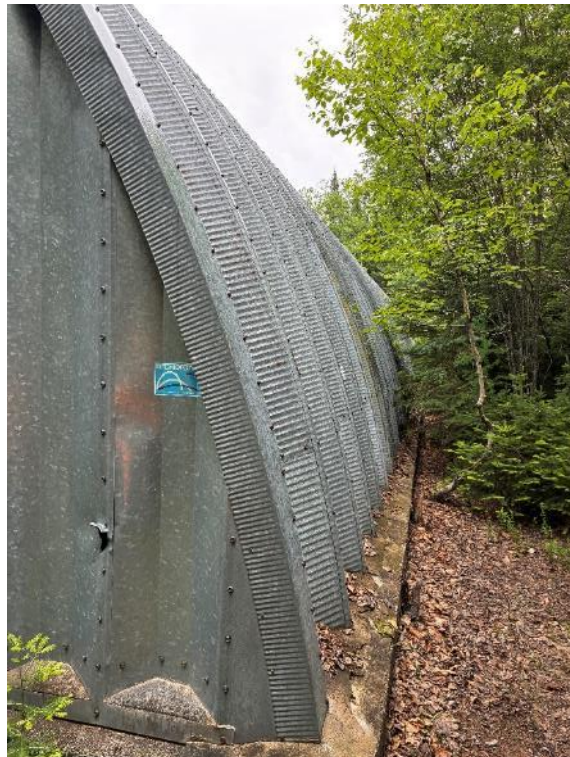
**Photo No 04**

parement en acier du mur d'extrémité présente une perforation ponctuelle ;

La végétation présente à proximité des fondations pourrait favoriser la rétention d'humidité et accélérer la détérioration des fondations.

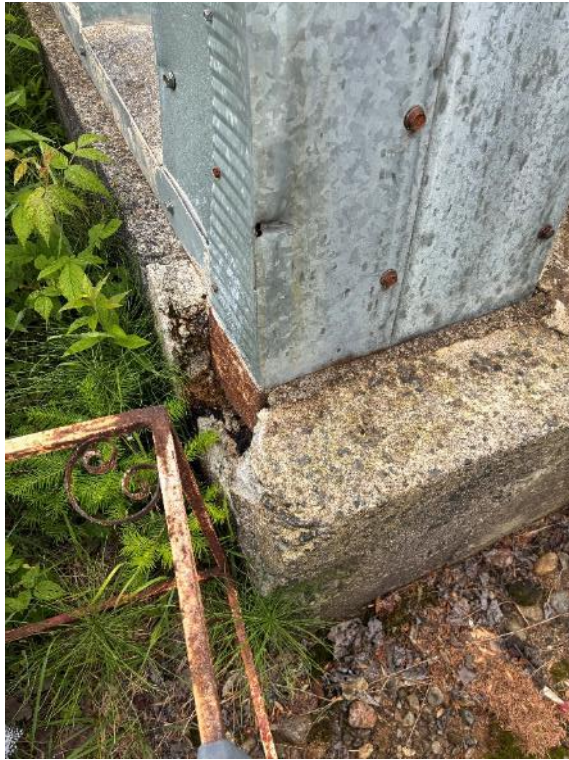
**Photo No 05**

Le béton de la fondation présente un éclatement ponctuel sans armature apparente.

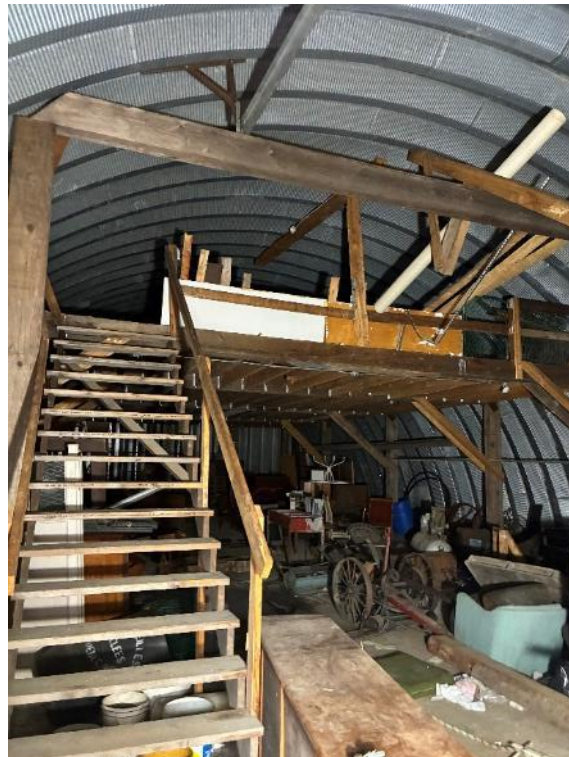
**Photo No 06**

Mezzanine en bois contreventée par des jambes de force ;

La potence en bois sectionnée sur la mezzanine est instable et présente un risque de chute important.

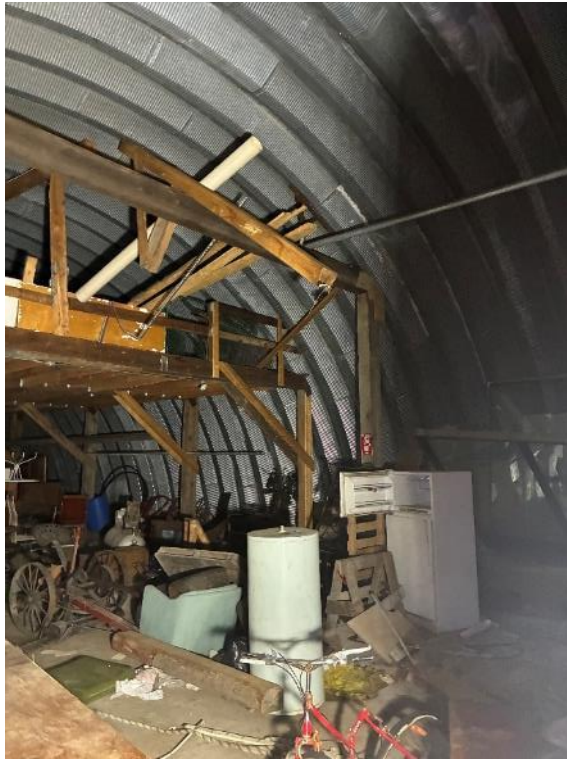
**Photo No 07**

La potence en bois  
sectionnée sur la  
mezzanine est instable et  
présente un risque de chute  
important ;

Présence de meubles et de  
matériaux abandonnés au  
sol.

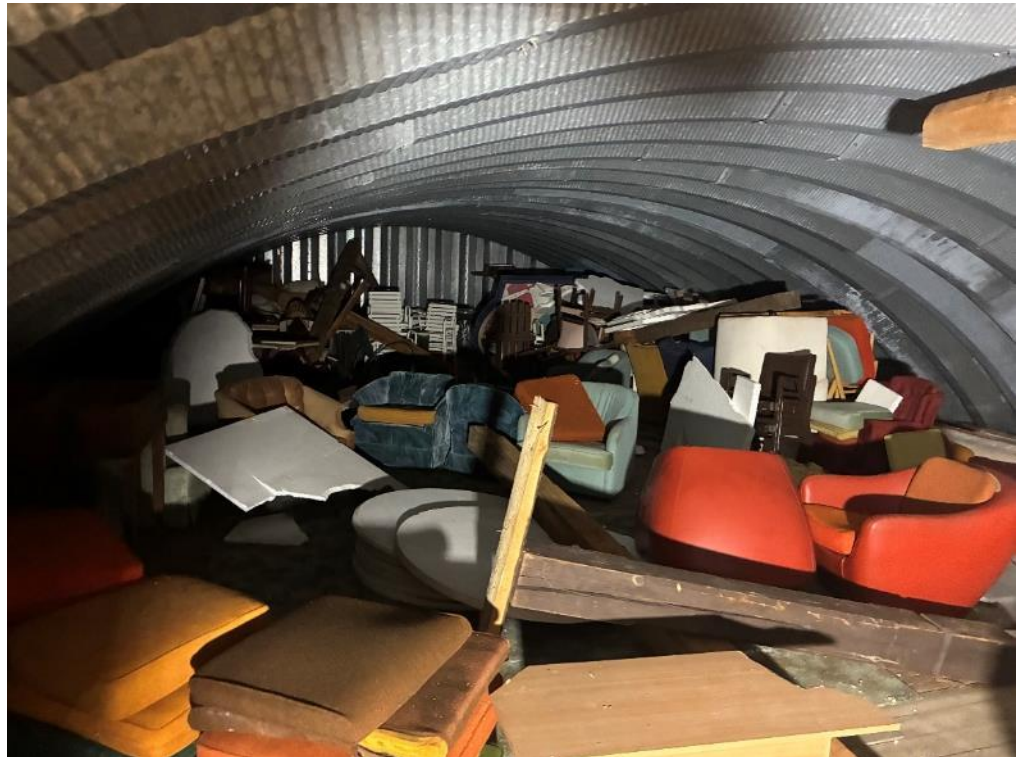
**Photo No 08**

Aucun signe d'infiltration  
d'eau au plafond de la  
voûte ;

Présence de meubles  
abandonnés sur la  
mezzanine.

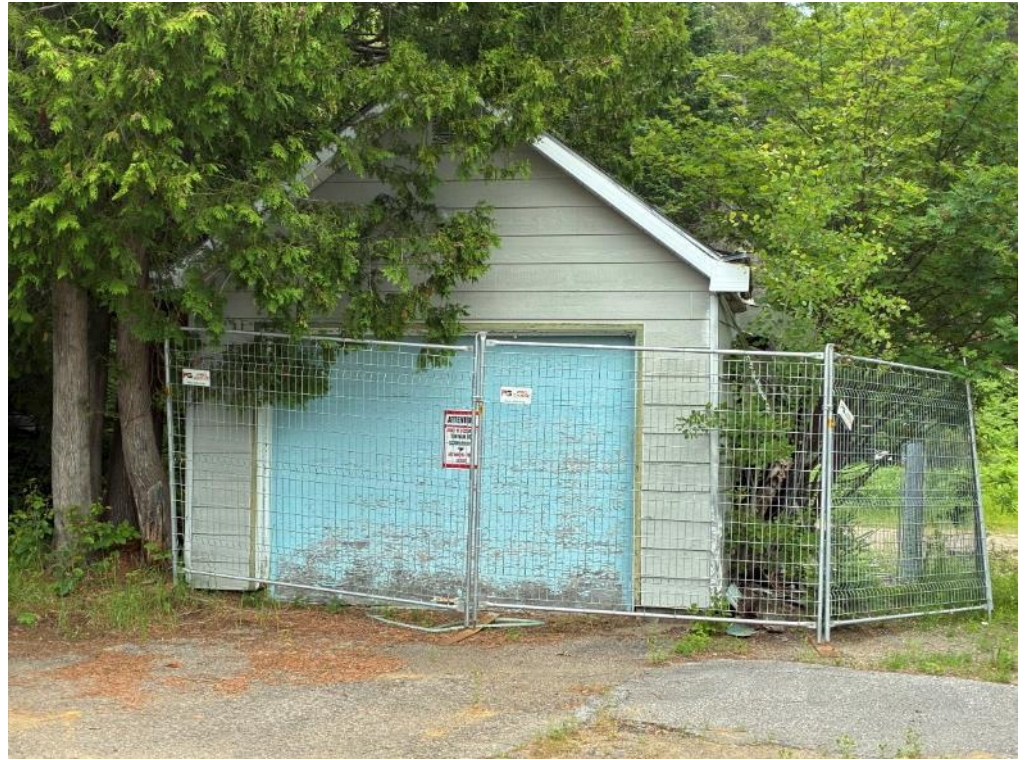
**Photo No 01**

Une clôture de protection est présente autour du bâtiment abandonné hors mandat ;

La clôture de protection est implantée près du bâtiment et pourrait ne pas assurer une zone de recul adéquate en cas d'effondrement.

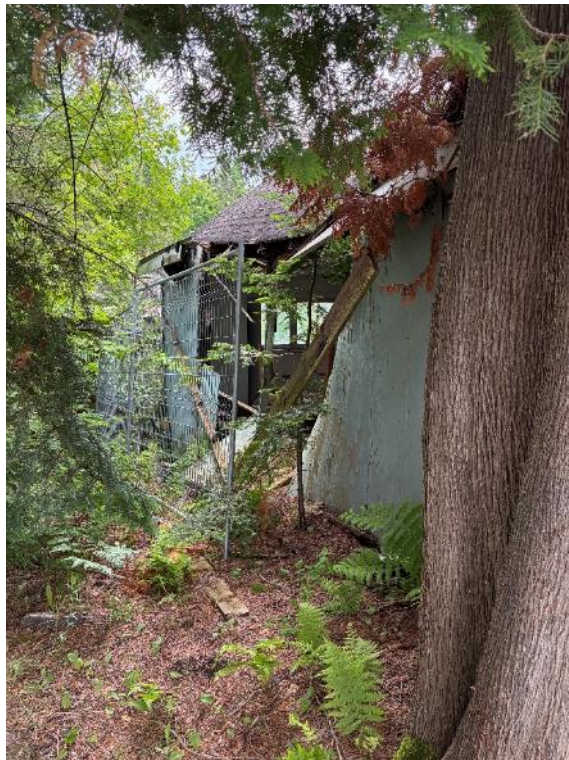
**Photo No 02**

WSP constate que la clôture de protection ne restreint pas adéquatement l'accès au bâtiment à risque ;

La clôture de protection est implantée près du bâtiment et pourrait ne pas assurer une zone de recul adéquate en cas d'effondrement.

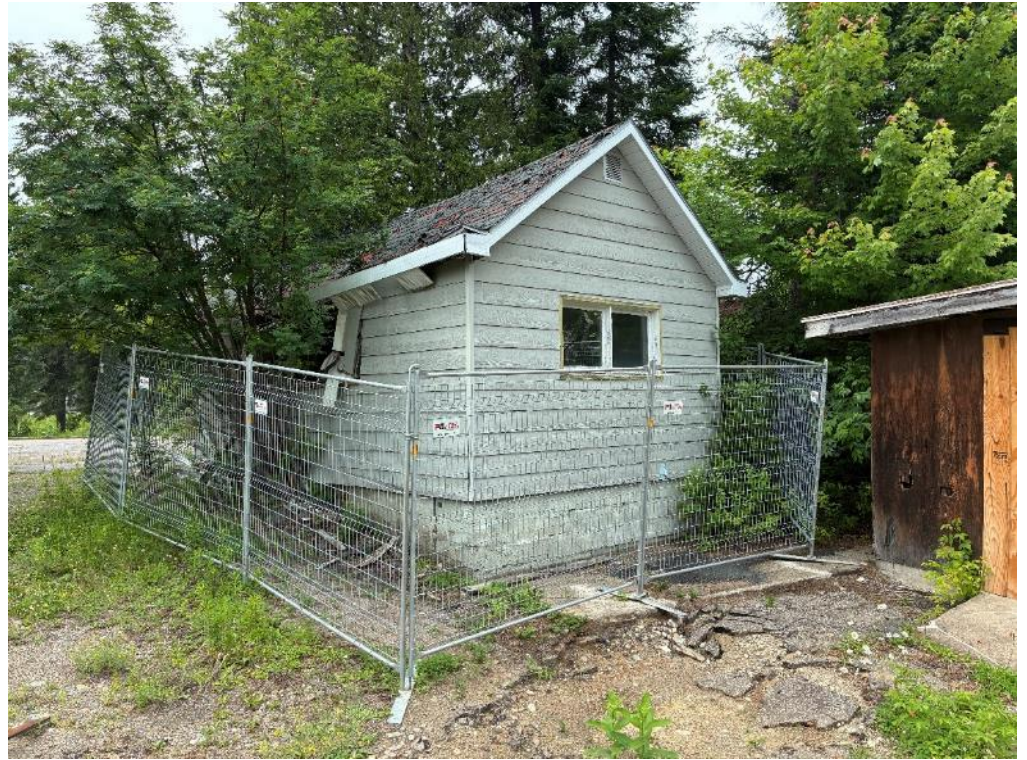
**Photo No 03**

Bâtiment hors mandat entouré d'une clôture de protection et situé à proximité du cabanon inspecté.

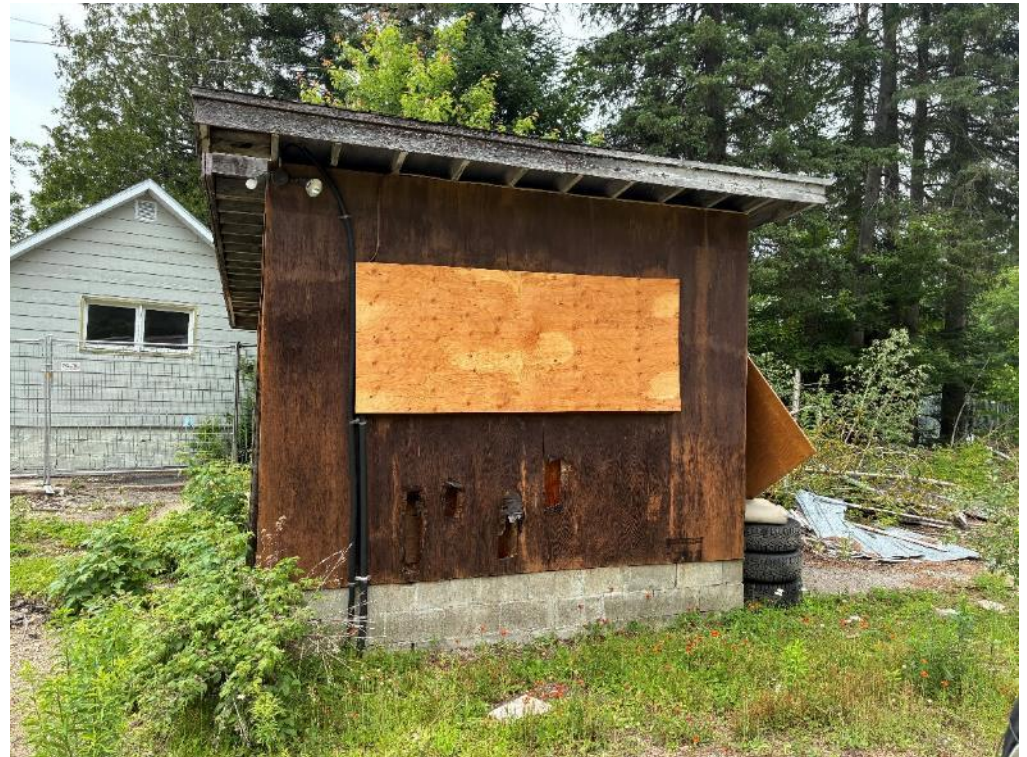
**Photo No 04**

Les ouvertures du cabanon sont barricadées ;

L'ossature porteuse du cabanon repose sur un mur de fondation en blocs de béton.

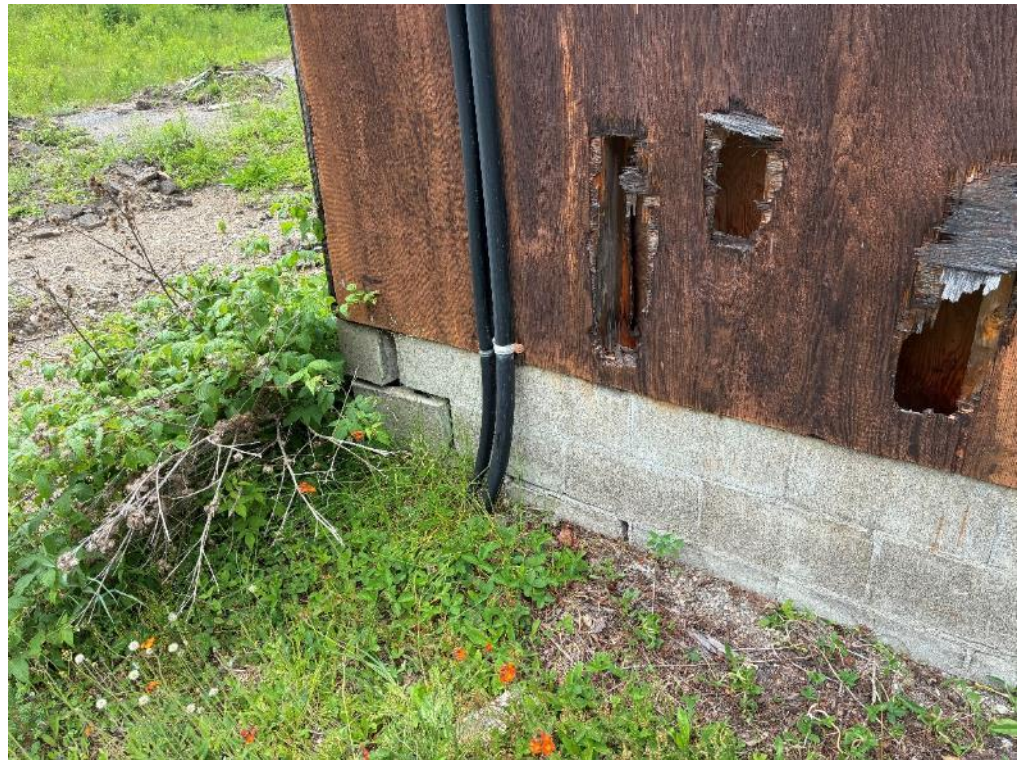
**Photo No 05**

Le mur de fondation en blocs de béton présente des fissures et un déplacement localisé de certains blocs.
